# De Boomingenieur

## BOMEN EFFECT ANALYSE

Tramverbinding Binckhorst en omgeving

| Status rapport | Definitief<br>5 oktober 2024 |

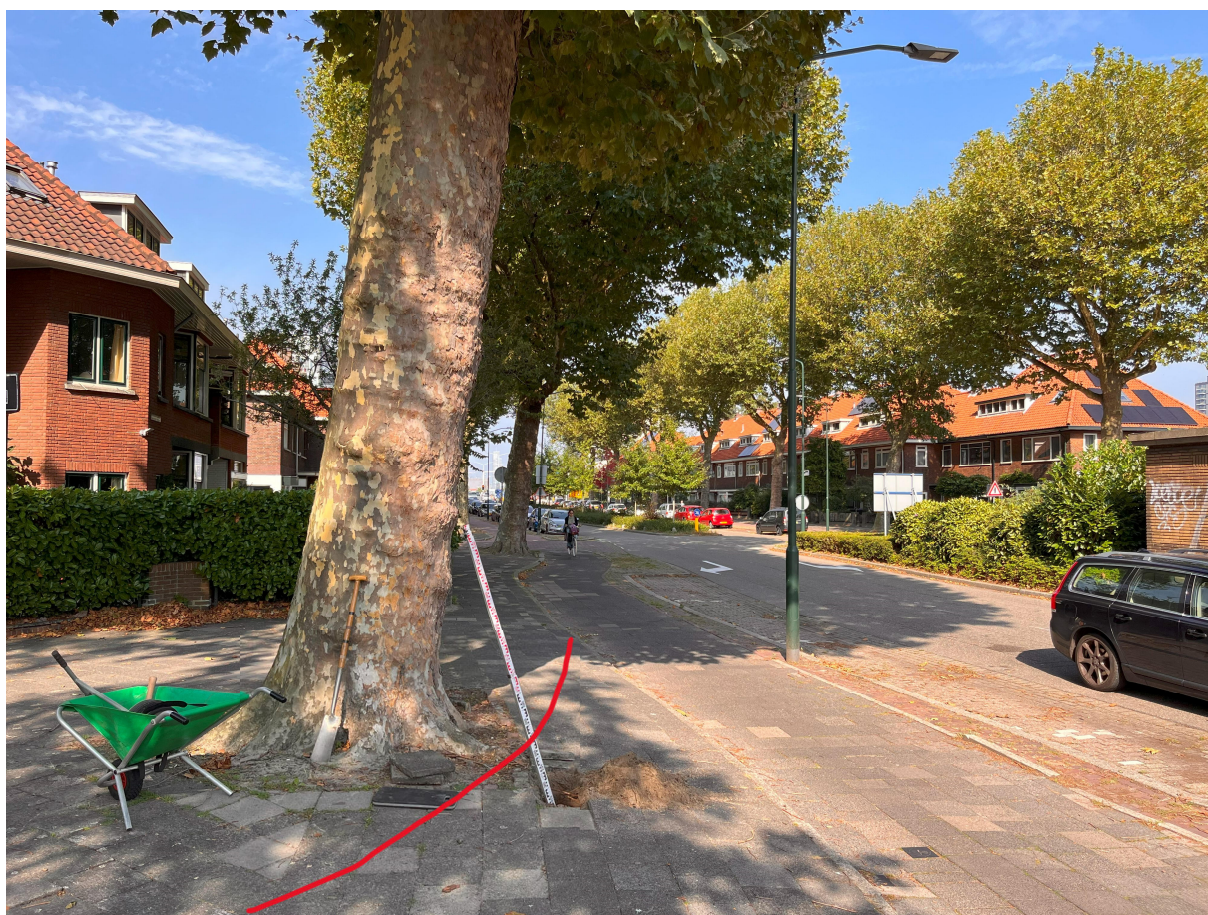
Afbeelding 3: Het afbuigen van het fietspad (in asfalt) zorgt voor ernstige wortelschade bij o.a. boom LV082. De afbuiging raakt direct grote gestelwortels welke tevens dienen als stabiliteitswortels.

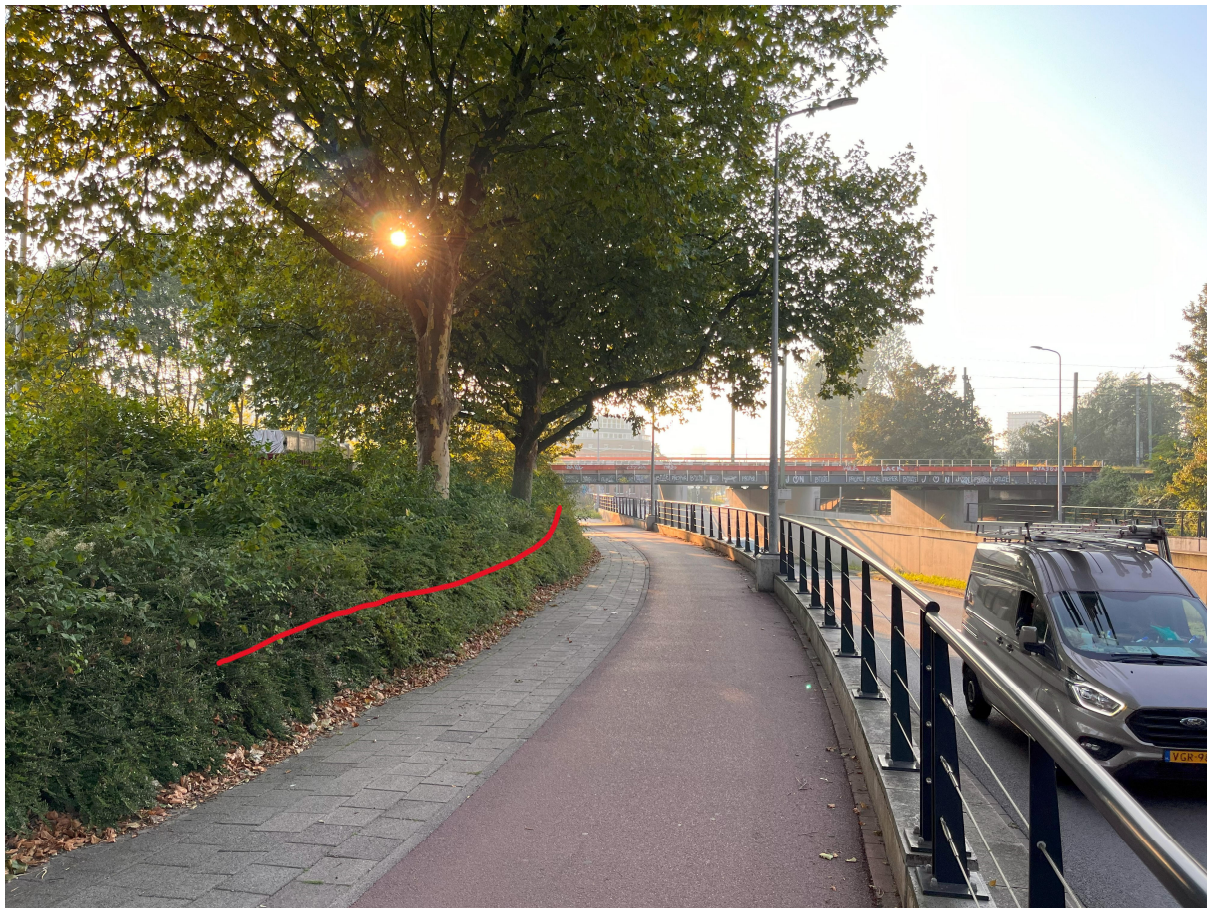
Afbeelding 4: Het fietspad wordt verbreed naar 3,5 meter en het voetpad wordt daardoor tot voorbij de stamvoeten van de bomen DH061 tot en met DH071 aangelegd. De bomen groeien nu in de beplanting, waardoor de aanleg van dit voetpad voor ernstig wortelverlies zorgt. Bij het aanleggen van de verhardingen (inclusief fundatie) zullen veel wortelaanzetten beschadigen en is er een verhoogd risico op afsterven van een groot deel van de stabiliteitswortels.

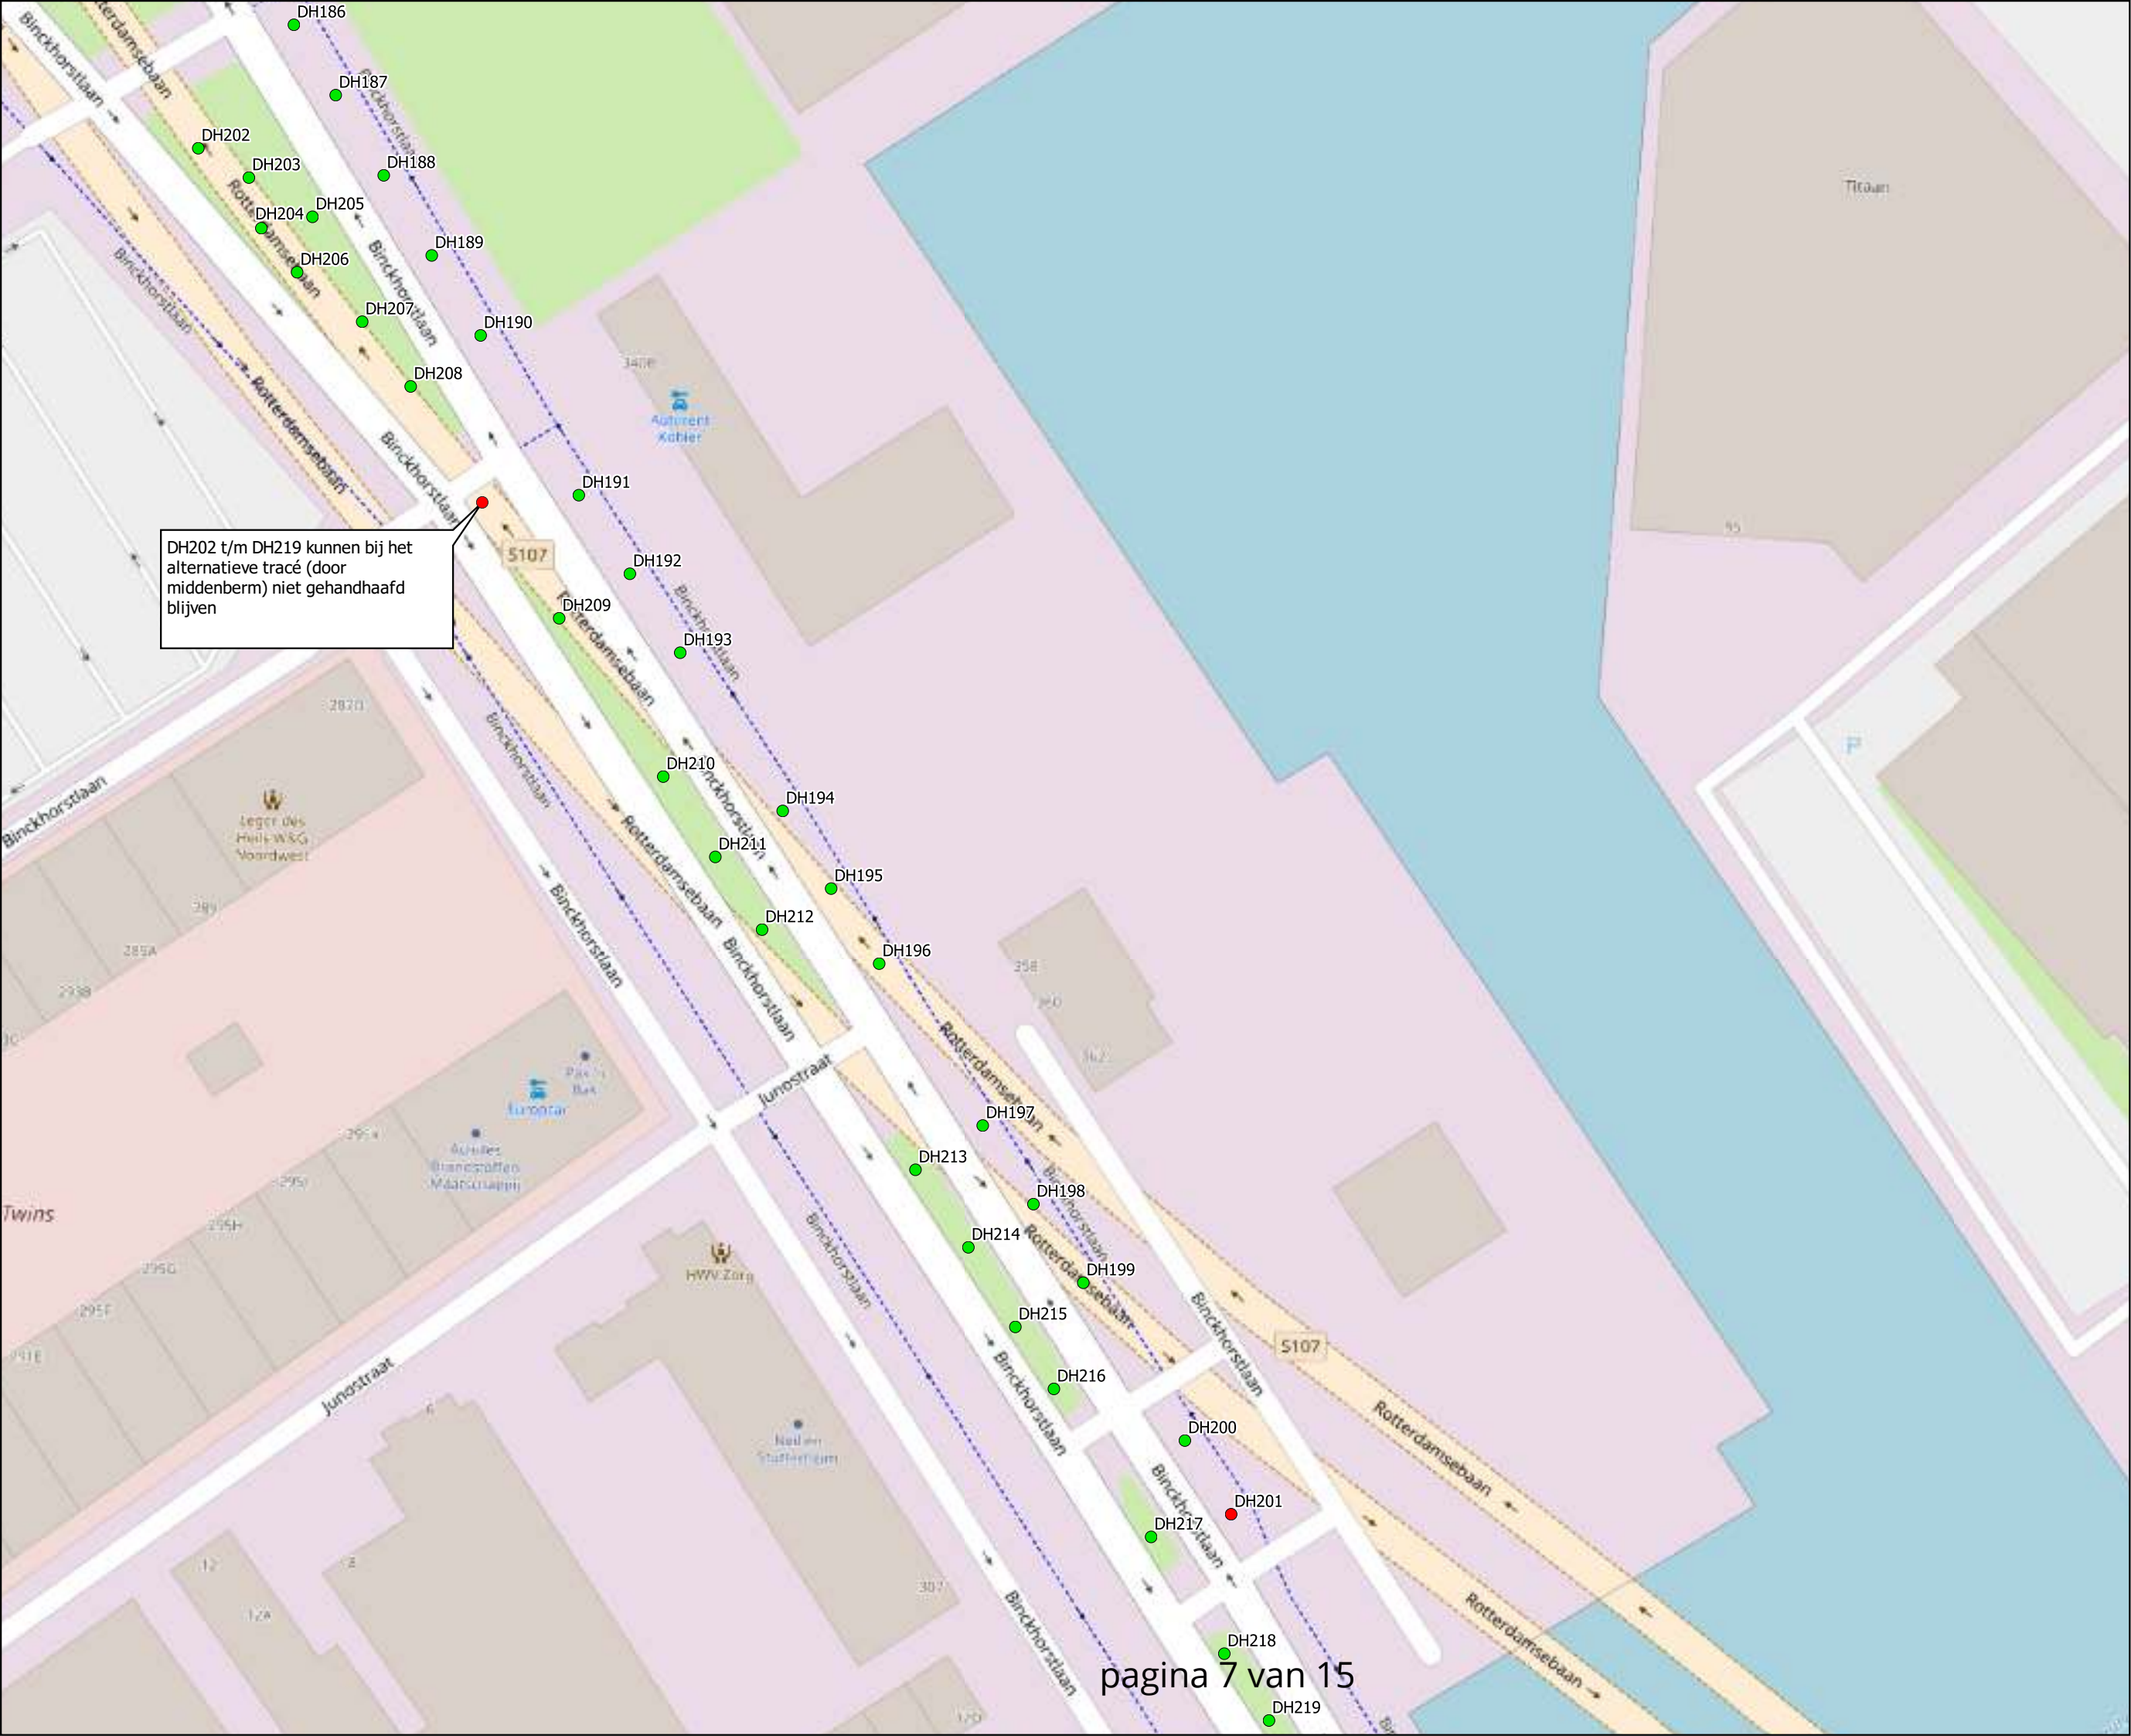
DH202 t/m DH219 kunnen bij het alternatieve tracé (door middenberm) niet gehandhaafd blijven
