# De Boomingenieur

## BOMEN EFFECT ANALYSE

Tramverbinding Binckhorst en omgeving

| Status rapport | Definitief<br>5 oktober 2024 |

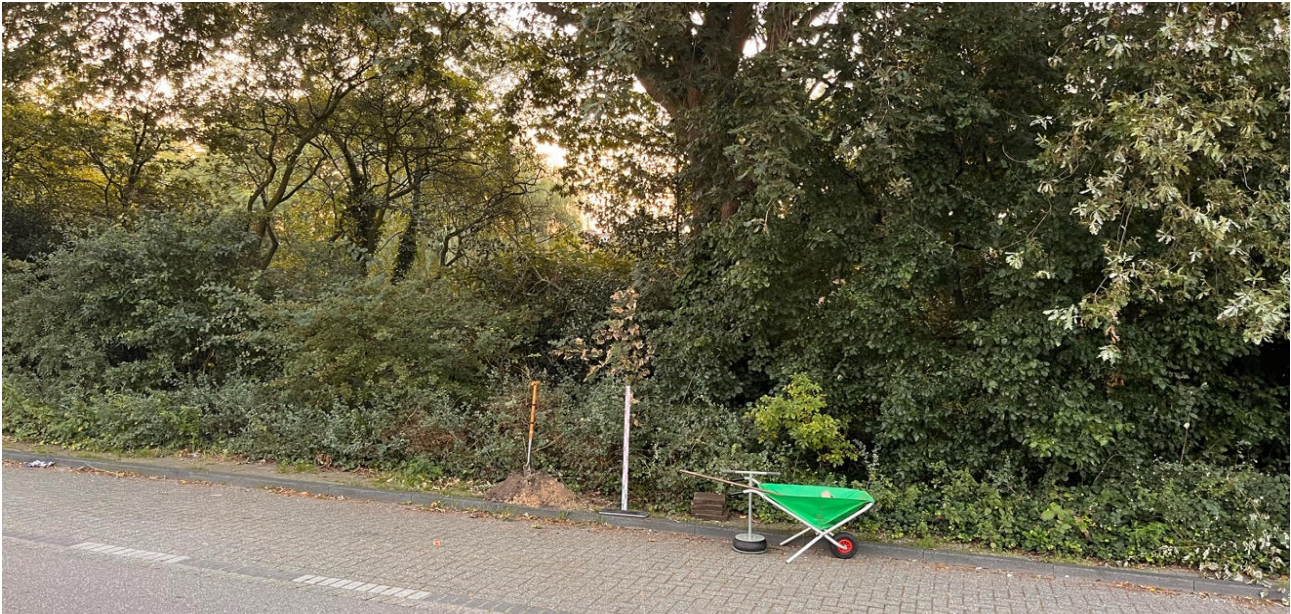
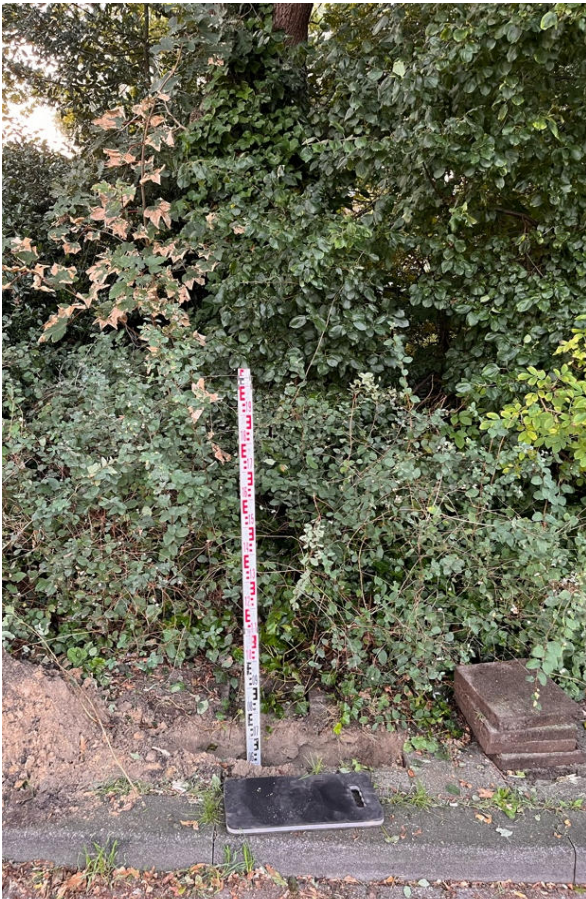
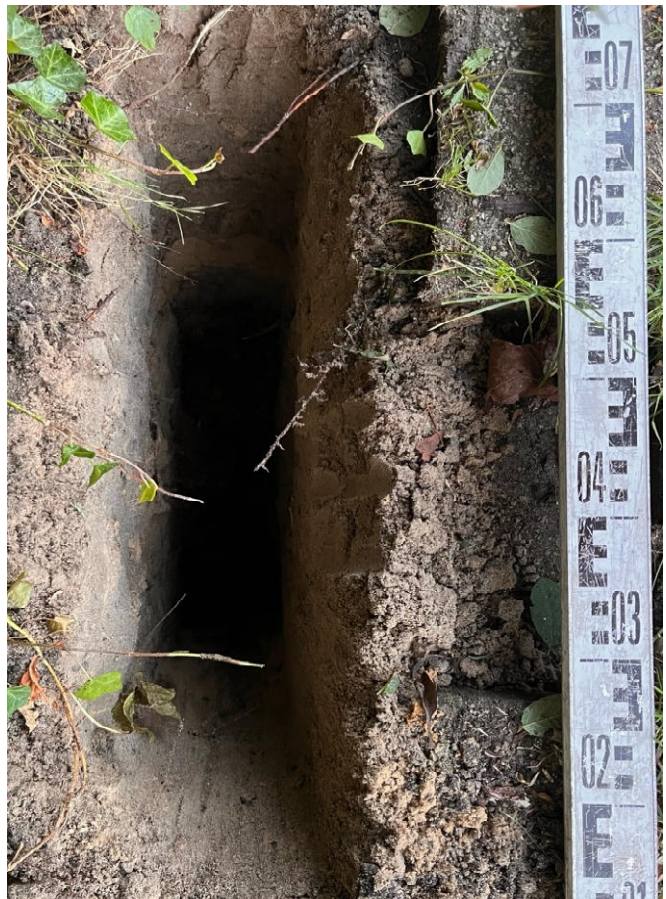
| Diepte<br>cm-/mv | Bodemprofiel | Humusgehalte | Grondfractie | Beworteling | Opmerkingen |
|---|---|---|---|---|---|
| 4 - 60 | Lichtbruin zand | Humusarm | Matig fijn zand | Extensief | Enkele Opnamewortel |
| 60 - 75 | Donkergrijs zand | Matig humeus | Matig fijn zand | Extensief | 1 x wortel van 3 cm |

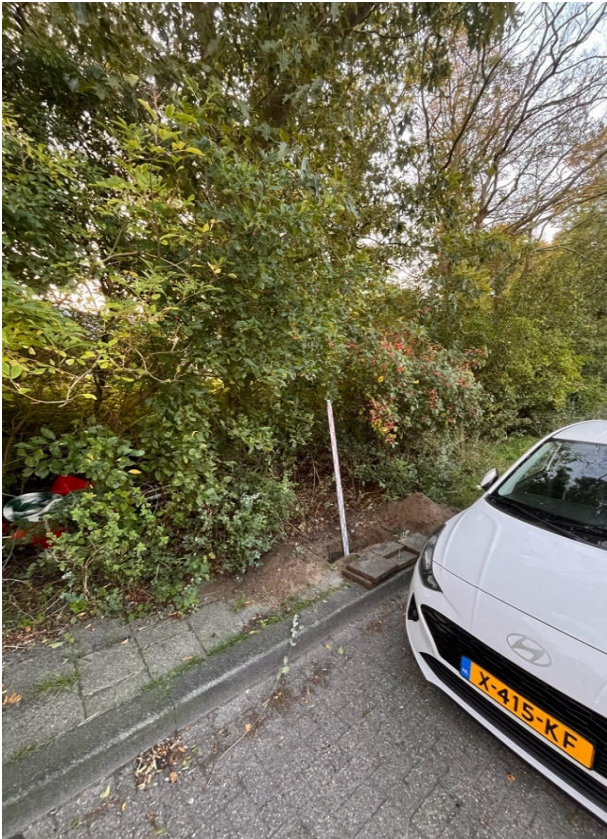
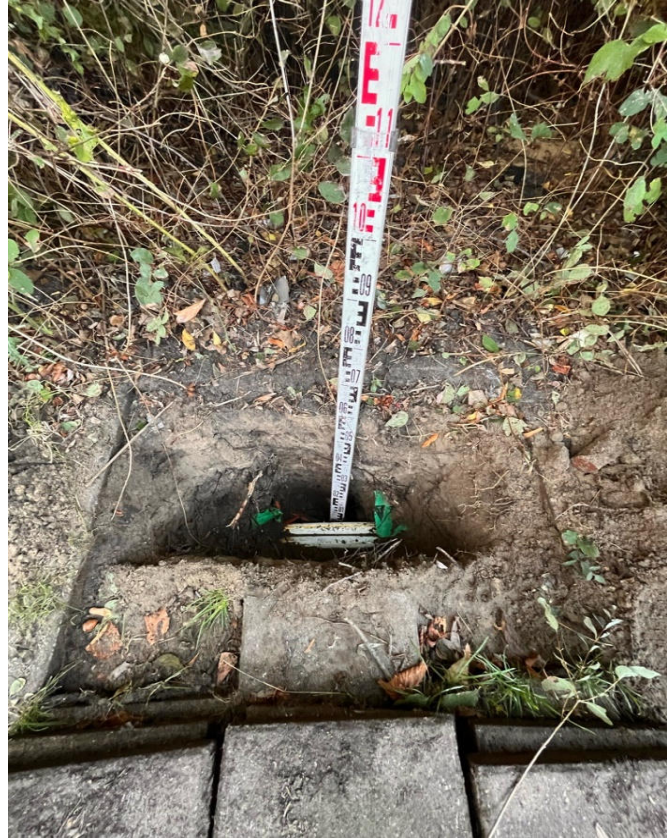
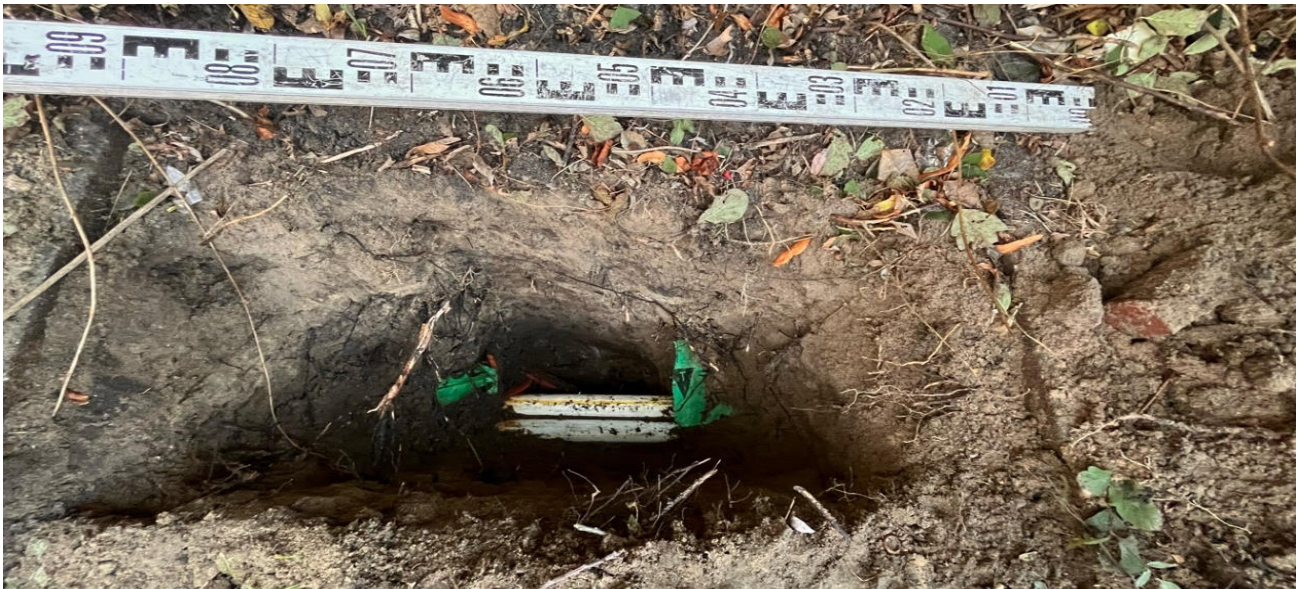
## Groeiplaatsonderzoek 2

2,8 meter vanuit het hart van boom DH261

| Diepte<br>cm-/-mv | Bodemprofiel | Humusgehalte | Grondfractie | Beworteling | Opmerkingen |
|---|---|---|---|---|---|
| 4 - 60 | Lichtbruin zand | Humusarm | Matig fijn zand | Matig intensief | Opnamewortels; kabels op 45 cm-mv |
| 60 - 65 | Donkergrijs zand | Matig humeus | Matig fijn zand | Matig intensief | Opnamewortels; 1x wortel van 4cm |

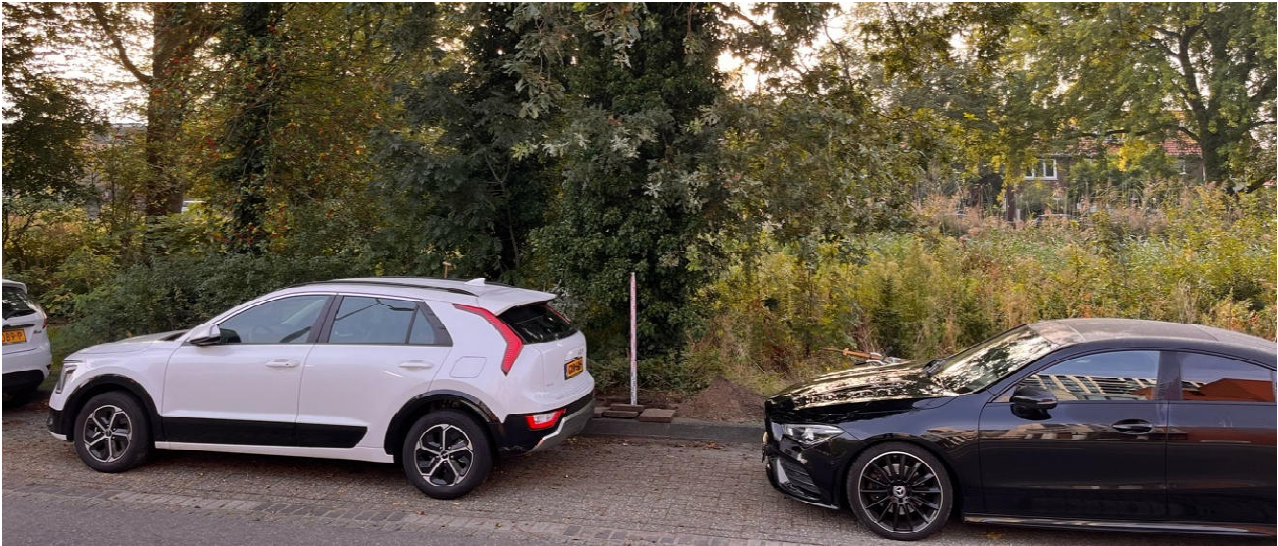
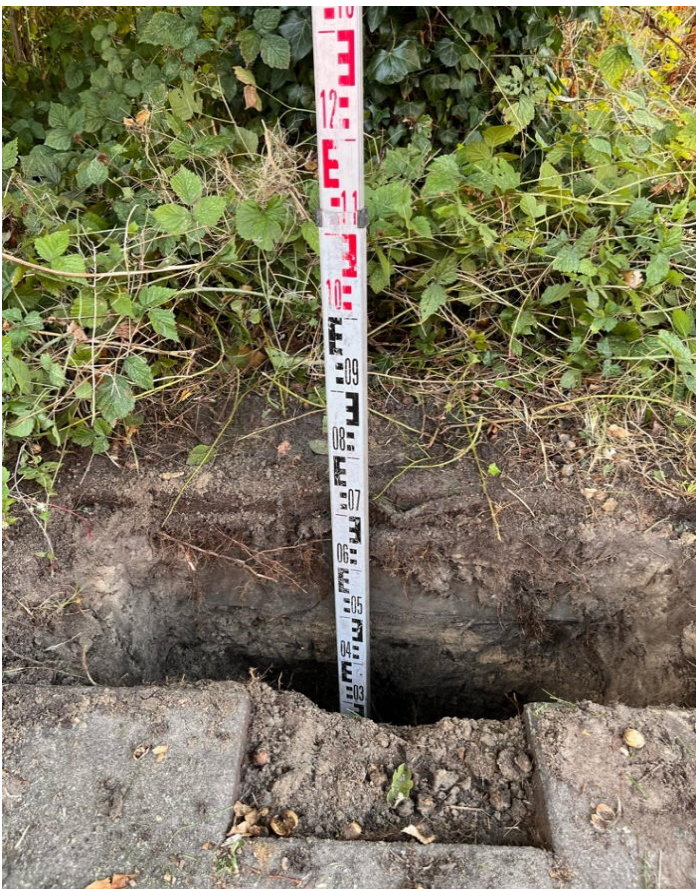
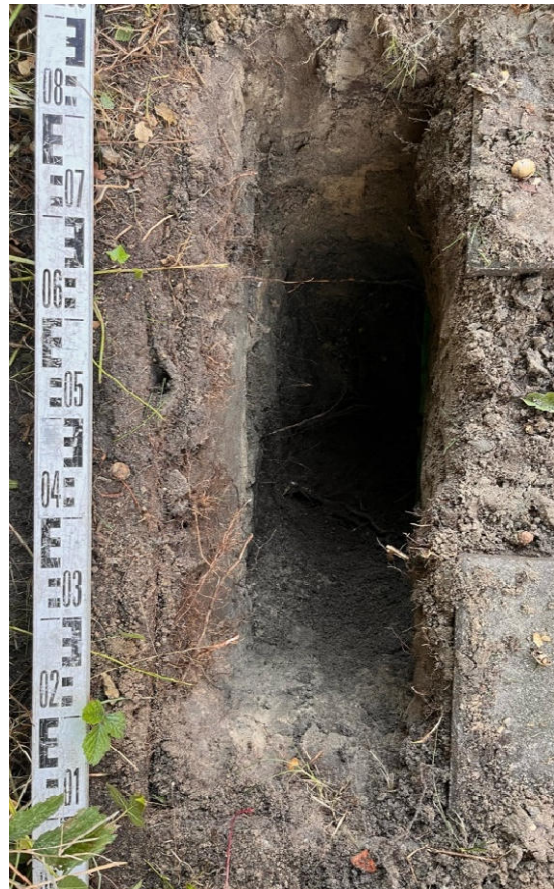
## Groeiplaatsonderzoek 4

1,1 meter vanuit het hart van boom DH288

| Diepte<br>cm-/m-v | Bodemprofiel | Humusgehalte | Grondfractie | Beworteling | Opmerkingen |
|---|---|---|---|---|---|
| 4 - 45 | Lichtbruin zand | Humusarm | Matig fijn zand | Extensief | Opnamewortels |
| 45 - 70 | Donkergrijs zand | Matig humeus | Matig fijn zand | Intensief | Beworteling tot 2 cm |

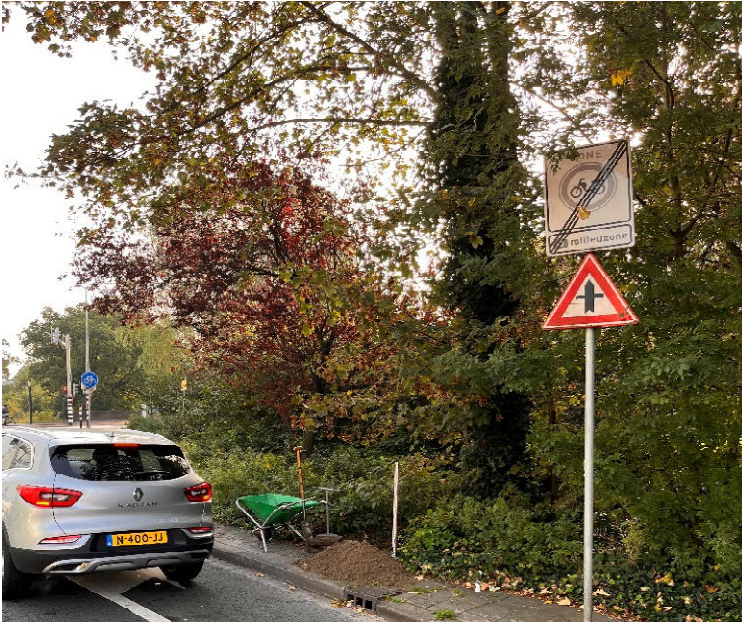
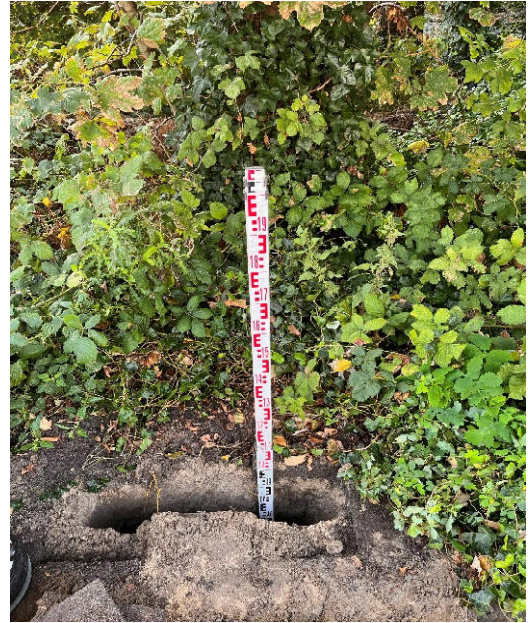
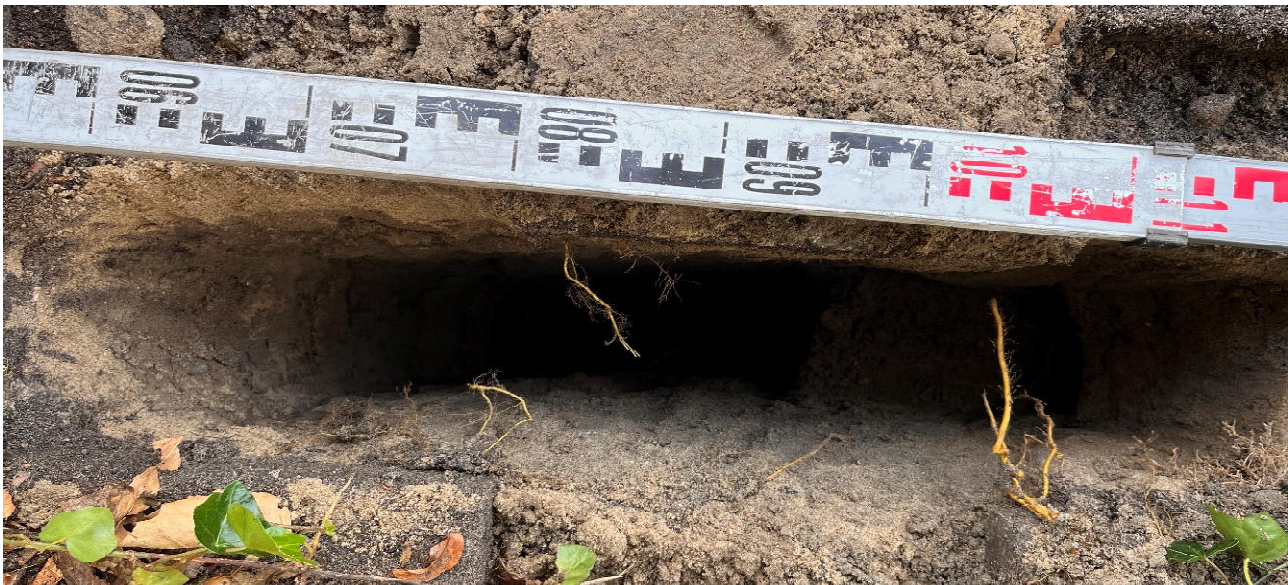
## Groeiplaatsonderzoek 5

1,8 meter vanuit het hart van boom DH305

| Diepte<br>cm-/m-v | Bodemprofiel | Humusgehalte | Grondfractie | Beworteling | Opmerkingen |
|---|---|---|---|---|---|
| 4 - 100 | Lichtbruin zand | Humusarm | Matig fijn zand | Geen | Grond geroerd |

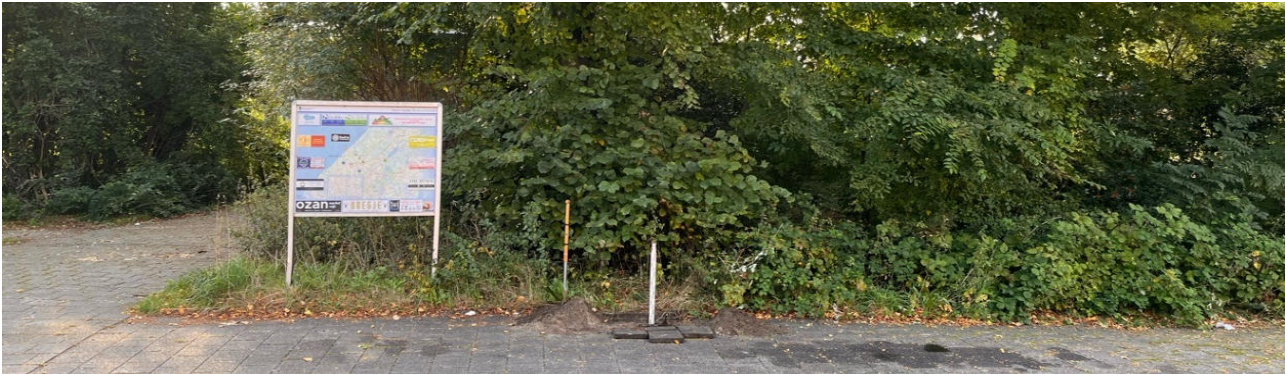
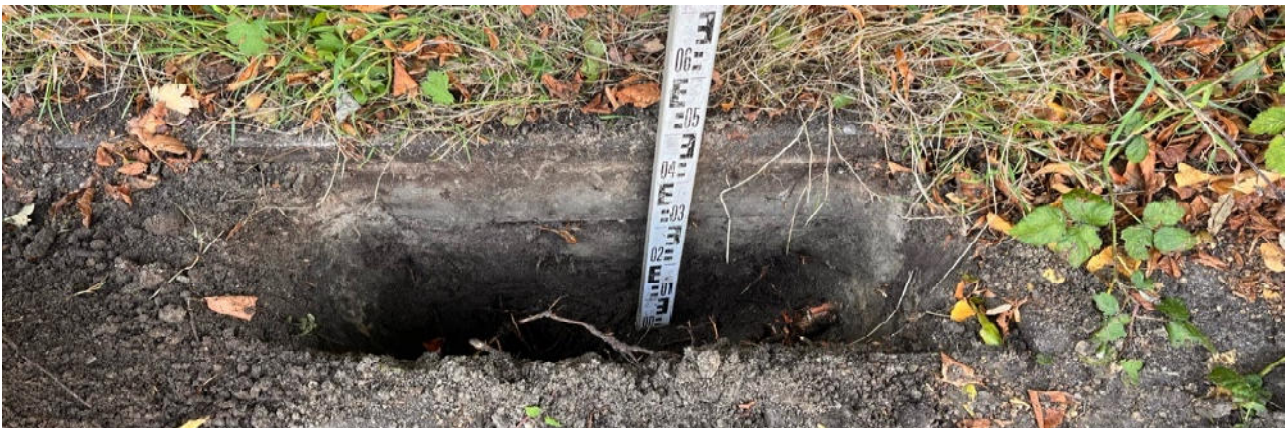
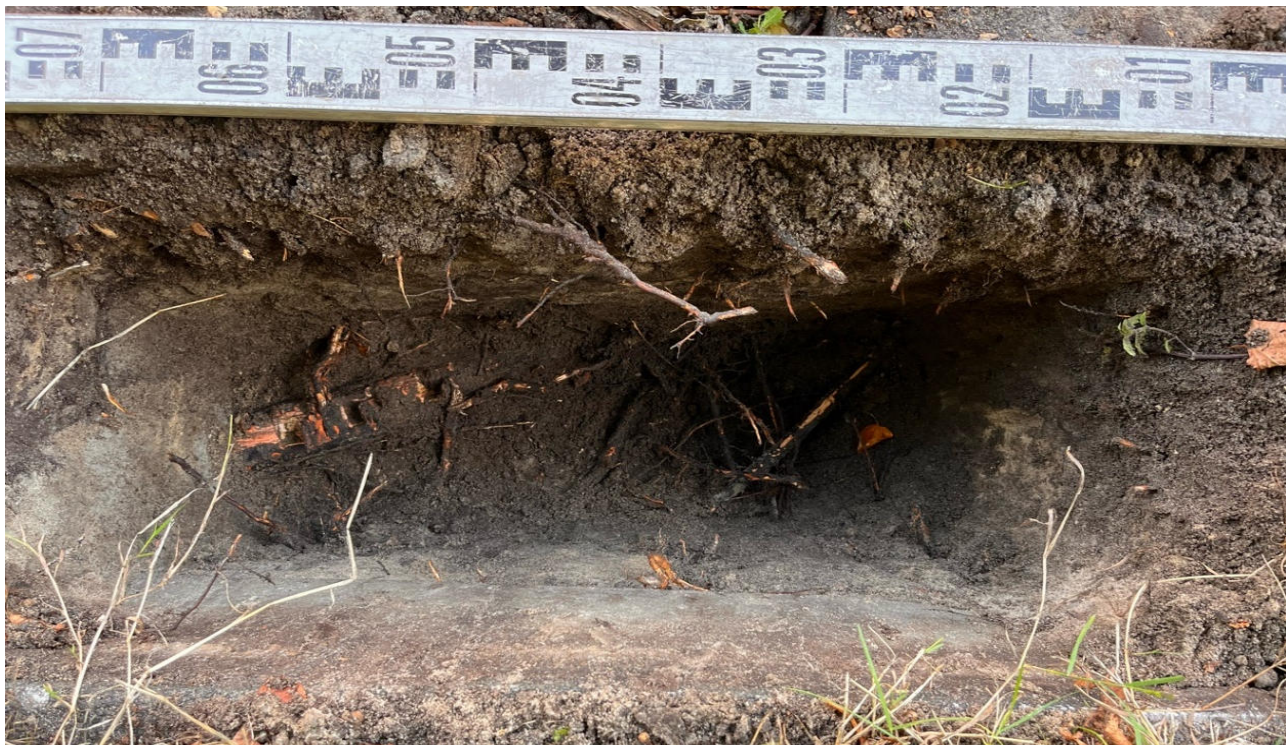
## Groeiplaatsonderzoek 6

2,2 meter vanuit het hart van boom DH295

| Diepte<br>cm-/m-v | Bodemprofiel | Humusgehalte | Grondfractie | Beworteling | Opmerkingen |
|---|---|---|---|---|---|
| 4 - 30 | Grijs zand | Matig humeus | Matig fijn zand | Extensief | Opnamewortels |
| 30 - 50 | Donkergrijs zand | Humeus | Matig fijn zand | Intensief | Beworteling tot 7 cm |

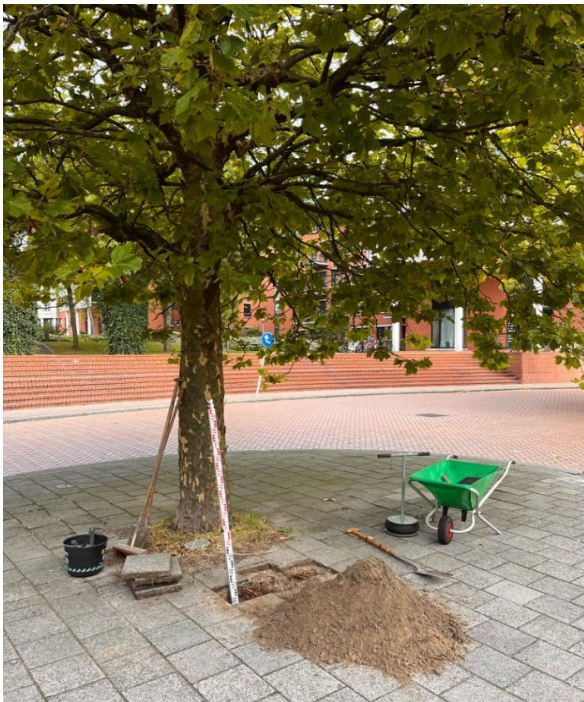
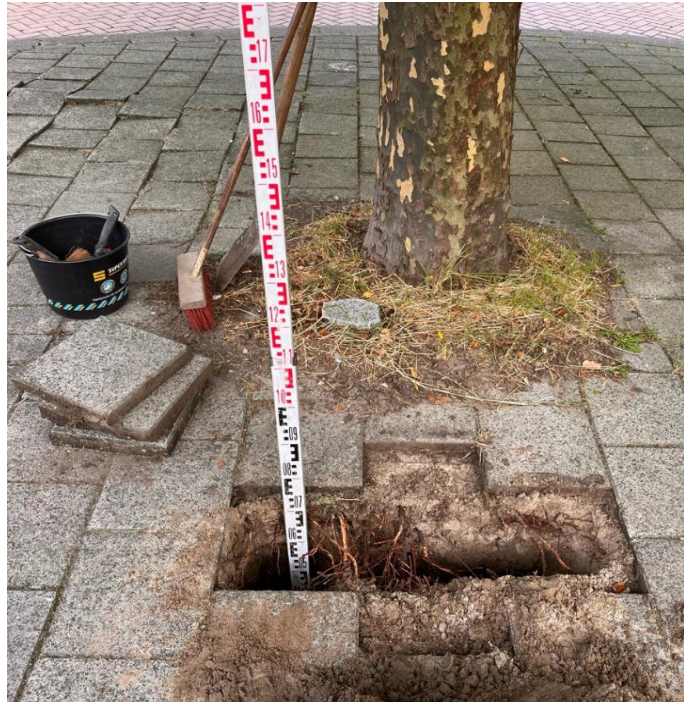
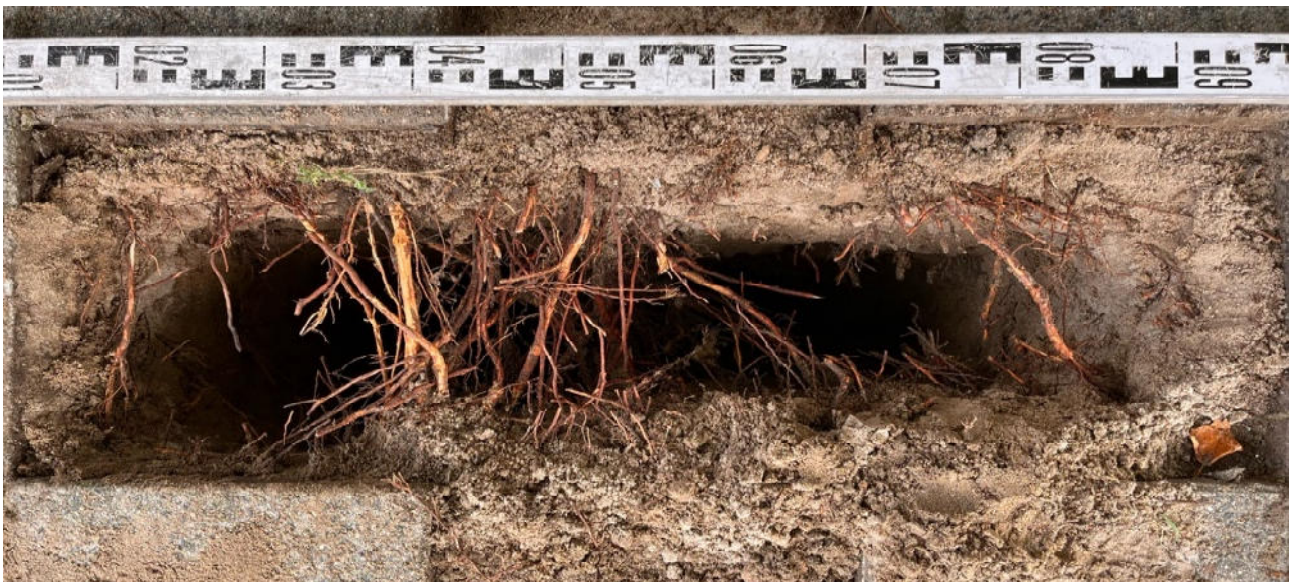
## Groeiplaatsonderzoek 7

1,1 meter vanuit het hart van boom DH229

| Diepte<br>cm-/m-v | Bodemprofiel | Humusgehalte | Grondfractie | Beworteling | Opmerkingen |
|---|---|---|---|---|---|
| 4 - 35 | Lichtbruin zand | Humusarm | Matig fijn zand | Intensief | Opnamewortels |
| 35 - 75 | Lichtbruin zand | Humusarm | Matig fijn zand | Matig extensief | Opnamewortels |
| 75 | | | | | Grind, vochtig |

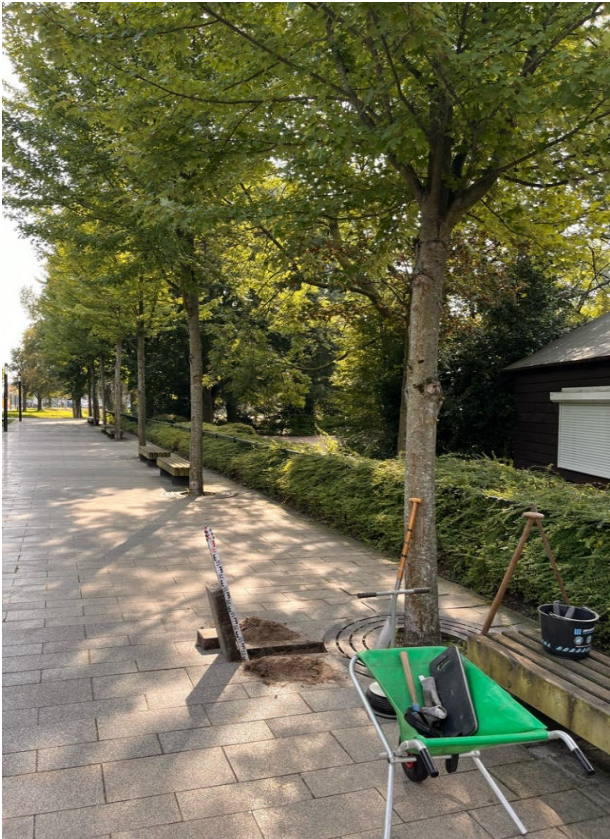
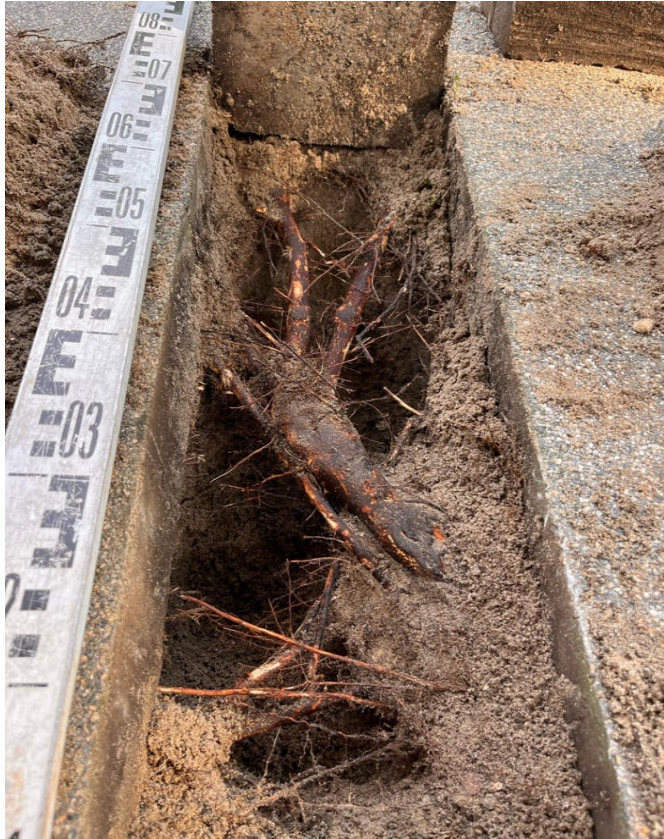
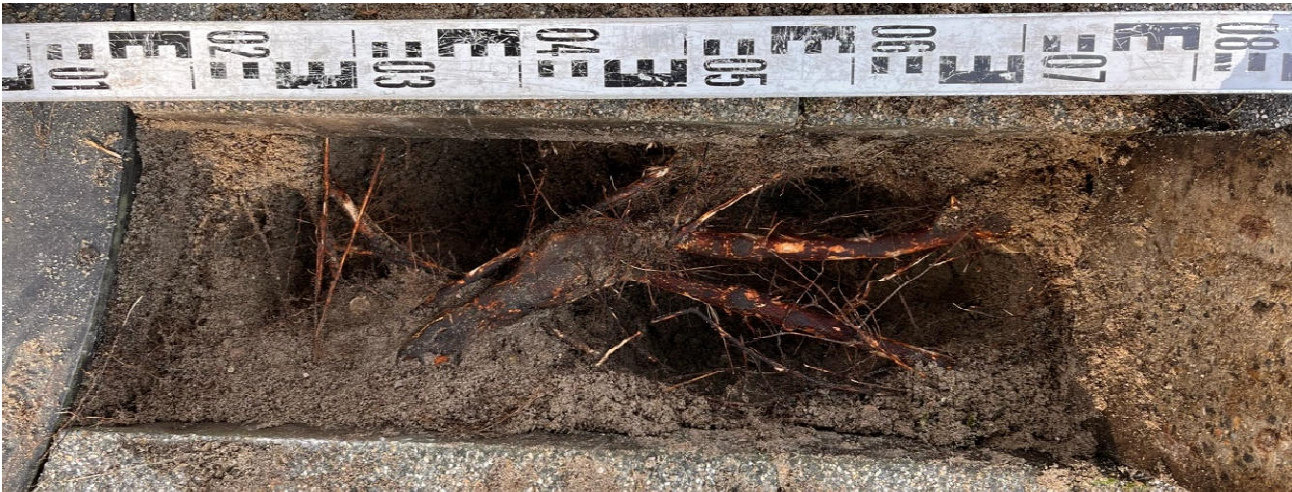
Groeiplaatsonderzoek 8

1 meter vanuit het hart van boom LV004

| Diepte<br>cm-/-mv | Bodemprofiel | Humusgehalte | Grondfractie | Beworteling | Opmerkingen |
|---|---|---|---|---|---|
| 8 - 25 | Lichtbruin zand | Humusarm | Matig fijn zand | Intensief | Beworteling tot 6 cm |
| 25 | | | | | Puinlaag |

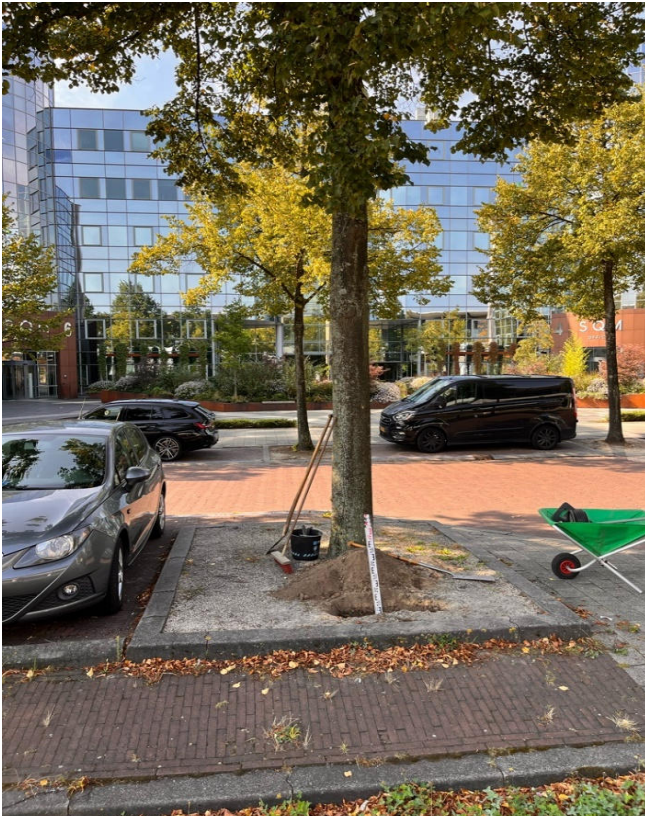
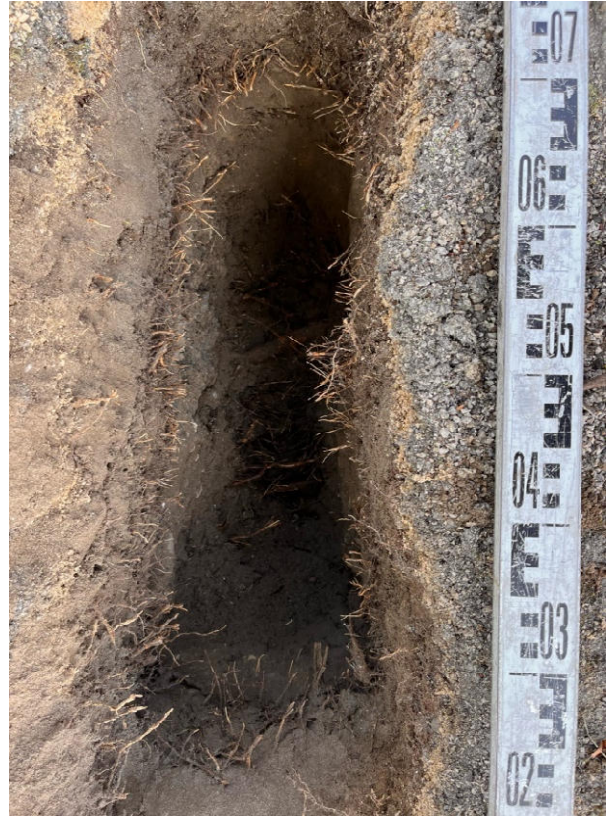
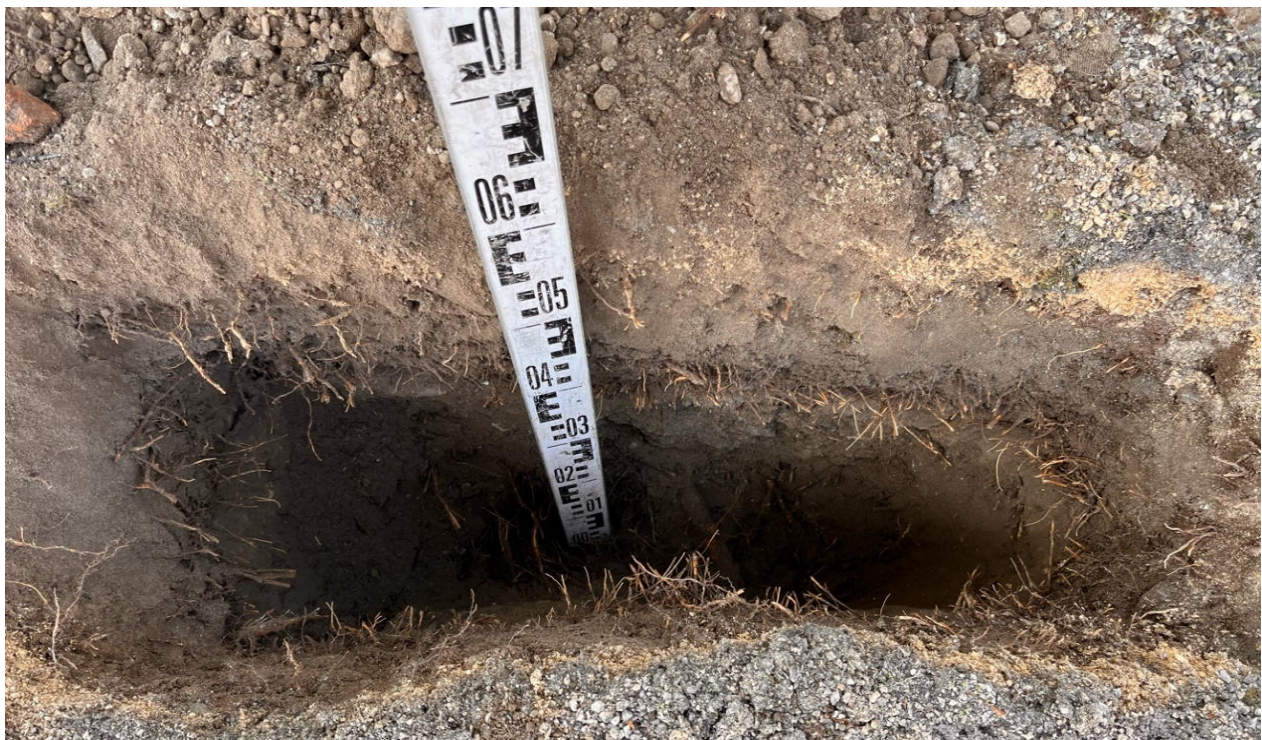
## Groeiplaatsonderzoek 9

1,1 meter vanuit het hart van boom LV045

| Diepte<br>cm-/mv | Bodemprofiel | Humusgehalte | Grondfractie | Beworteling | Opmerkingen |
|---|---|---|---|---|---|
| 0 - 25 | Lichtgrijs zand | Humusarm | Matig fijn zand | Extensief | Opnamewortels |
| 35 - 50 | Grijs zand | Matig humusarm | Matig fijn zand | Extensief | Opnamewortels |
| 50 | Grijs zand | Matig humeus | Matig fijn zand | Intensief | Beworteling tot 2 cm |

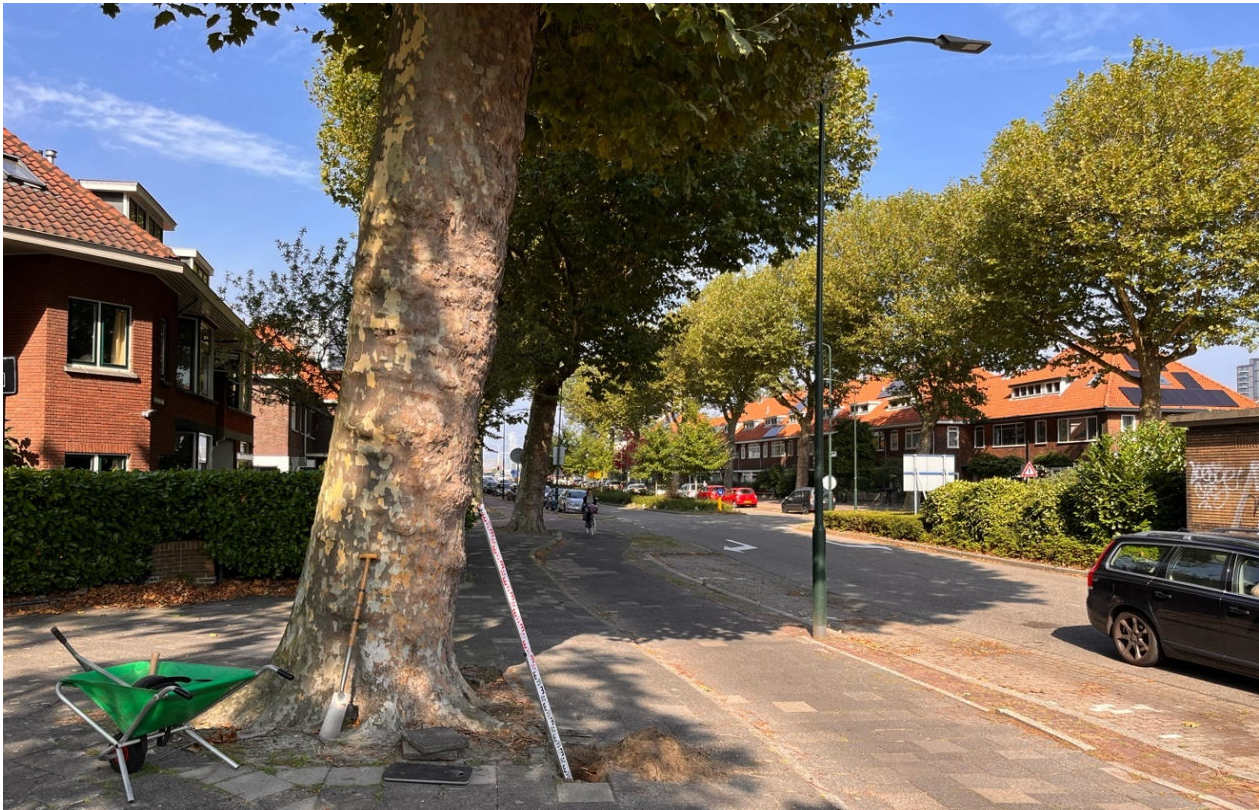
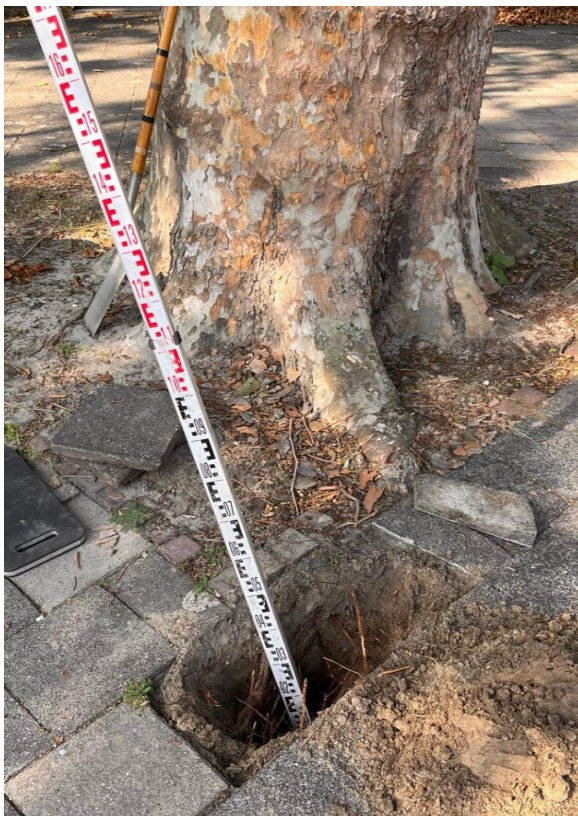
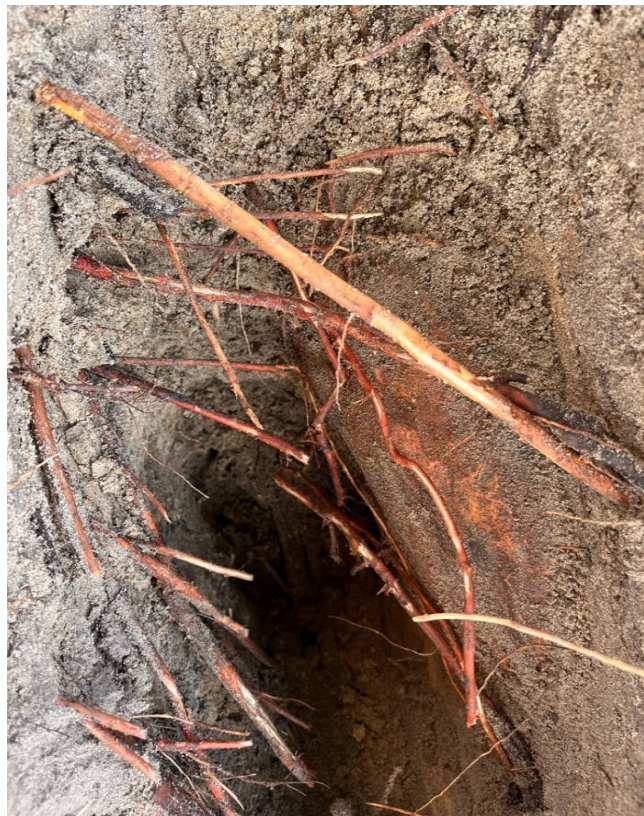
## Groeiplaatsonderzoek 10

1,7 meter vanuit het hart van boom LV082

| Diepte<br>cm-/mv | Bodemprofiel | Humusgehalte | Grondfractie | Beworteling | Opmerkingen |
|---|---|---|---|---|---|
| 4 - 40 | Lichtbruin zand | Humusarm | Matig fijn zand | Intensief | Opnamewortels, stabiliteitswortel tot 30 cm |

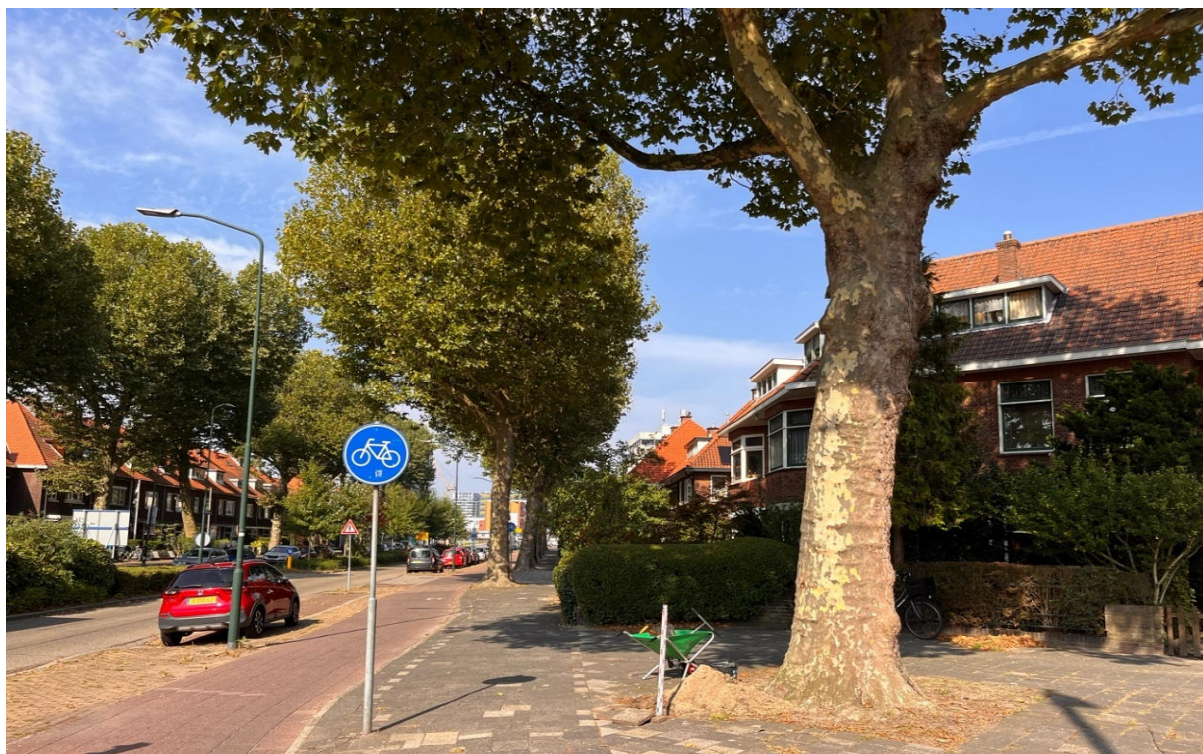
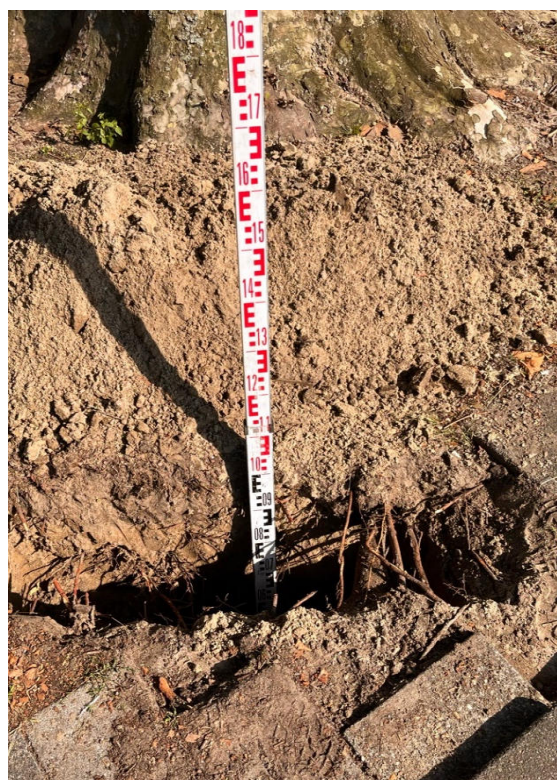
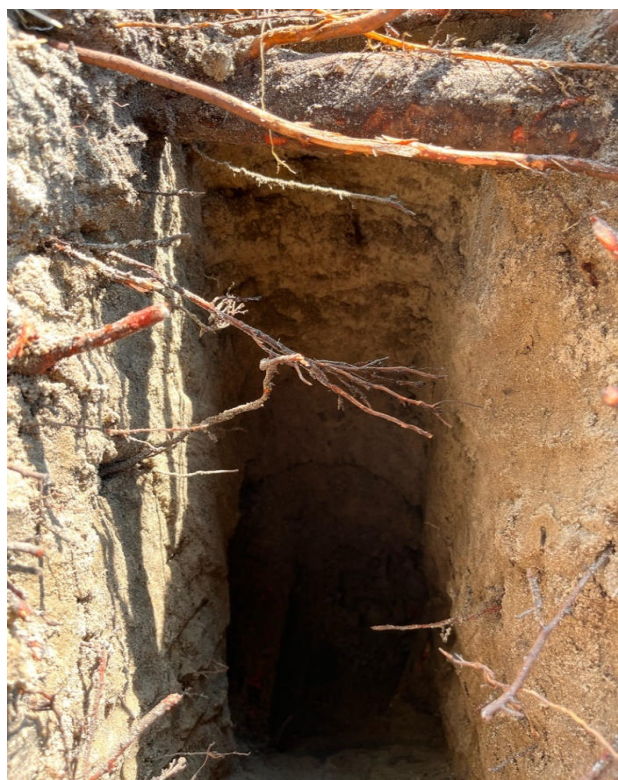
## Groeiplaatsonderzoek 11

2,3 meter vanuit het hart van boom LV062

| Diepte<br>cm-/mv | Bodemprofiel | Humusgehalte | Grondfractie | Beworteling | Opmerkingen |
|---|---|---|---|---|---|
| 30 - 100 | Lichtbruin zand | Humusarm | Matig fijn zand | Geen | |
| 100 | Lichtbruin zand | Humusarm | Matig fijn zand | Intensief | |

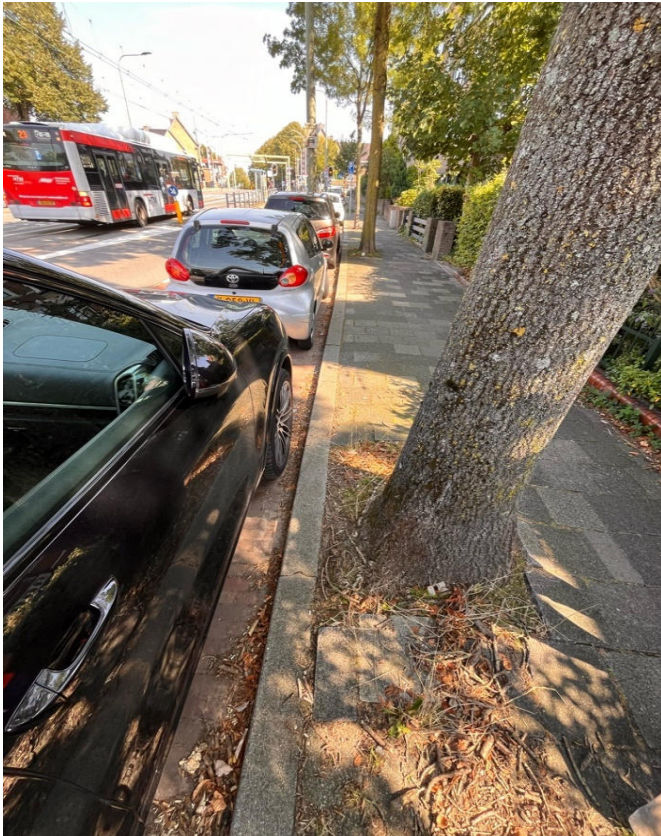
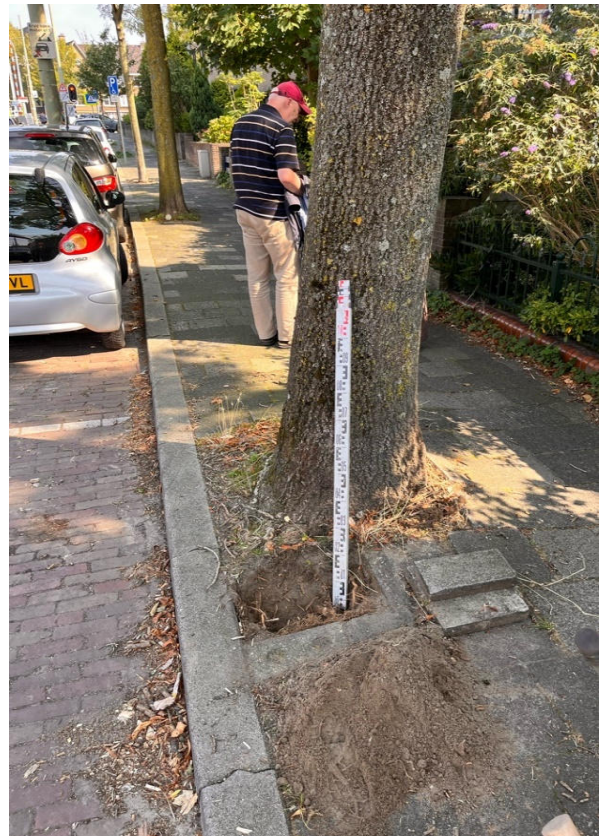
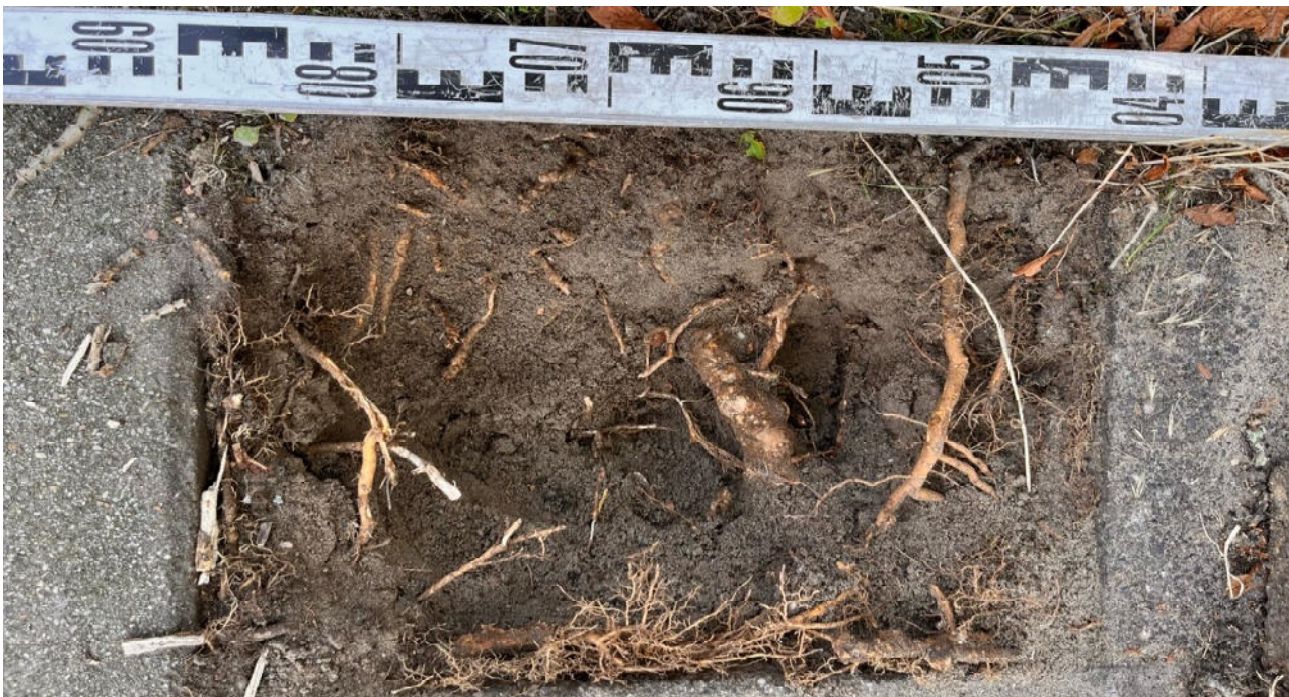
## Groeiplaatsonderzoek 12

0,6 meter vanuit het hart van boom RW034

| Diepte<br>cm-/m-v | Bodemprofiel | Humusgehalte | Grondfractie | Beworteling | Opmerkingen |
|---|---|---|---|---|---|
| 4 - 20 | Lichtbruin zand | Humusarm | Matig fijn zand | Intensief | Beworteling tot 3 cm |
