# De Boomingenieur

## BOMEN EFFECT ANALYSE

Tramverbinding Binckhorst en omgeving

| Status rapport | Definitief<br>5 oktober 2024 |

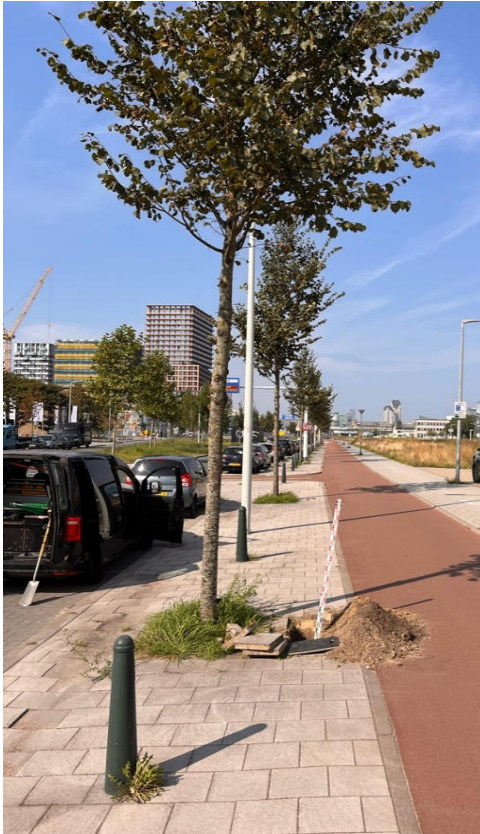
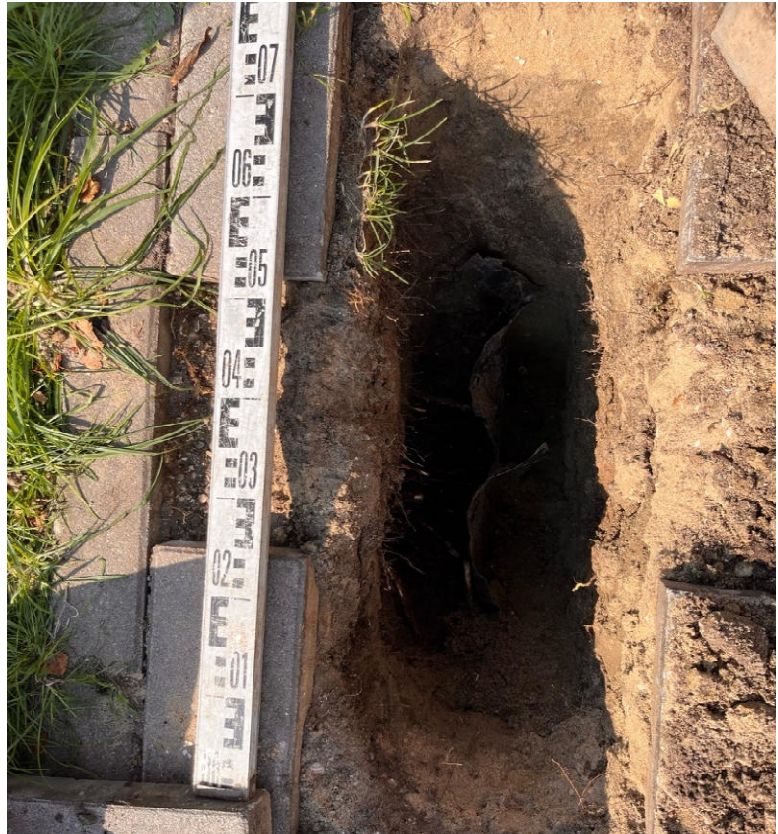
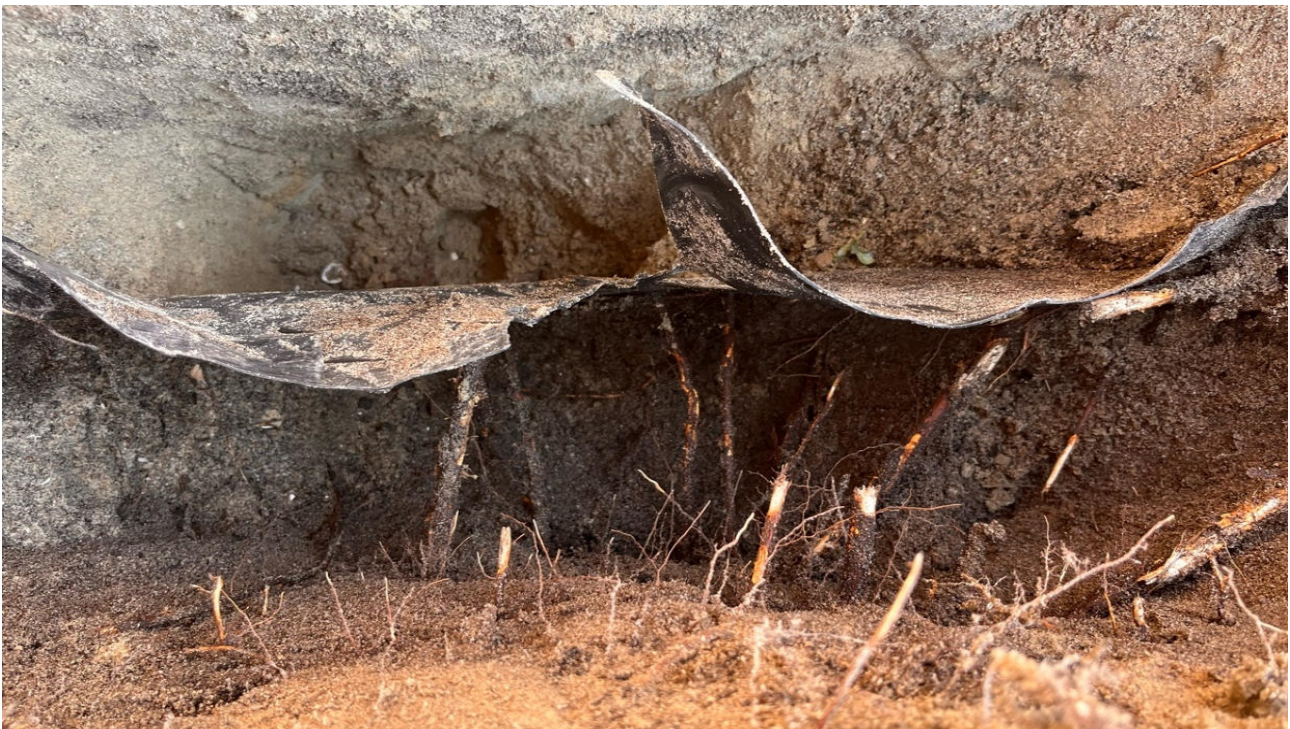
### Groeiplaatsonderzoek 13

0,8 meter vanuit het hart van boom DH192

| Diepte<br>cm-/mv | Bodemprofiel | Humusgehalte | Grondfractie | Beworteling | Opmerkingen |
|---|---|---|---|---|---|
| 4 - 15 | Bruin zand | Matig humeus | Matig fijn zand | Intensief | Achter wortelscherm |
| 15 - 65 | Donkergrijs zand | Humeus | Matig fijn zand | Intensief | Achter wortelscherm |

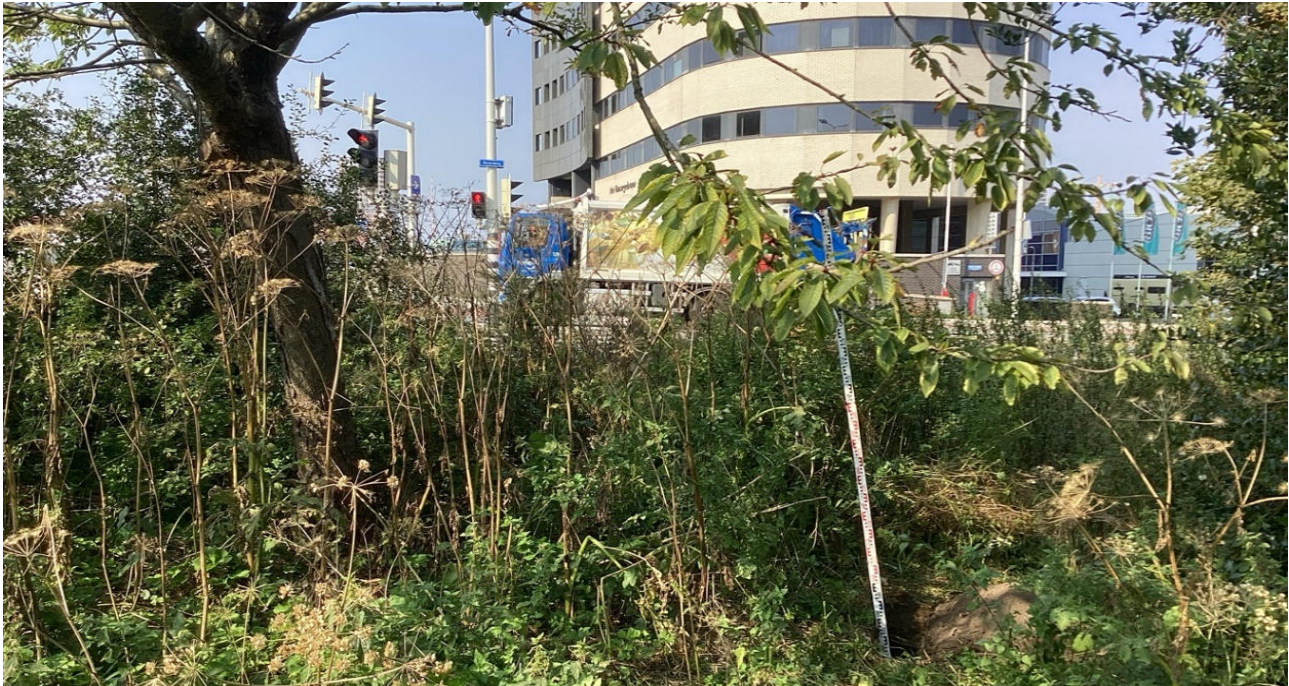
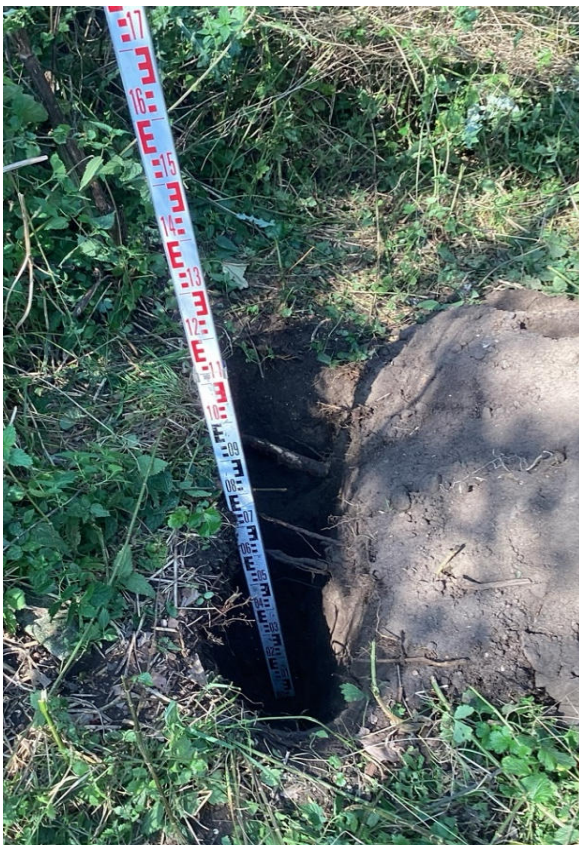
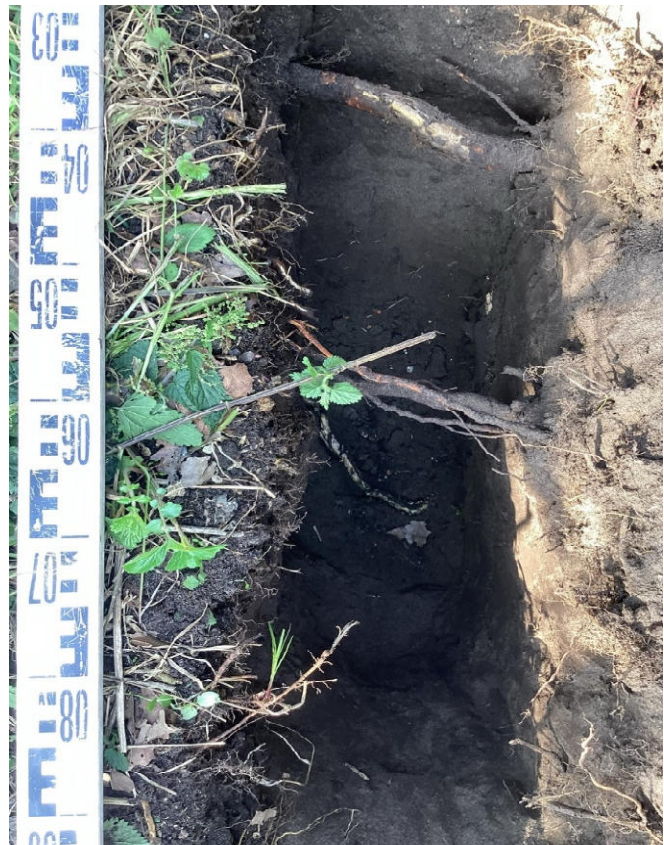
## Groeiplaatsonderzoek 14

3 meter vanuit het hart van boom DH235

| Diepte<br>cm-/m-v | Bodemprofiel | Humusgehalte | Grondfractie | Beworteling | Opmerkingen |
|---|---|---|---|---|---|
| 30 - 80 | Donkergrijs zand | Humeus | Matig fijn zand | Geen | |
| 80 | Donkergrijs zand | Humeus | Matig fijn zand | Matig intensief | Beworteling tot 4 cm |

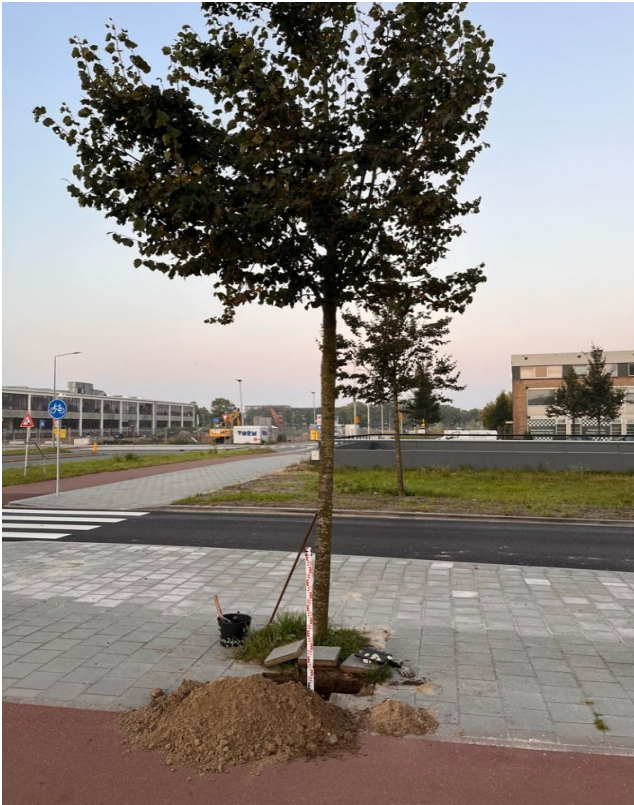
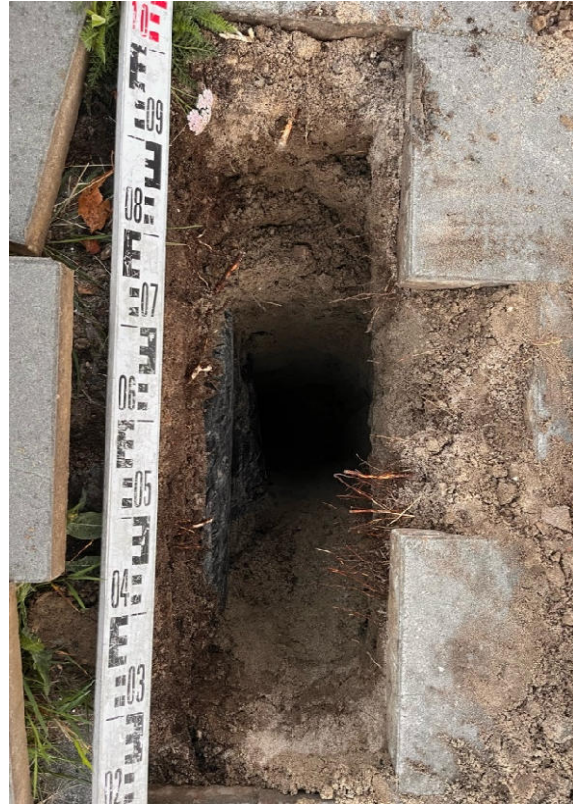
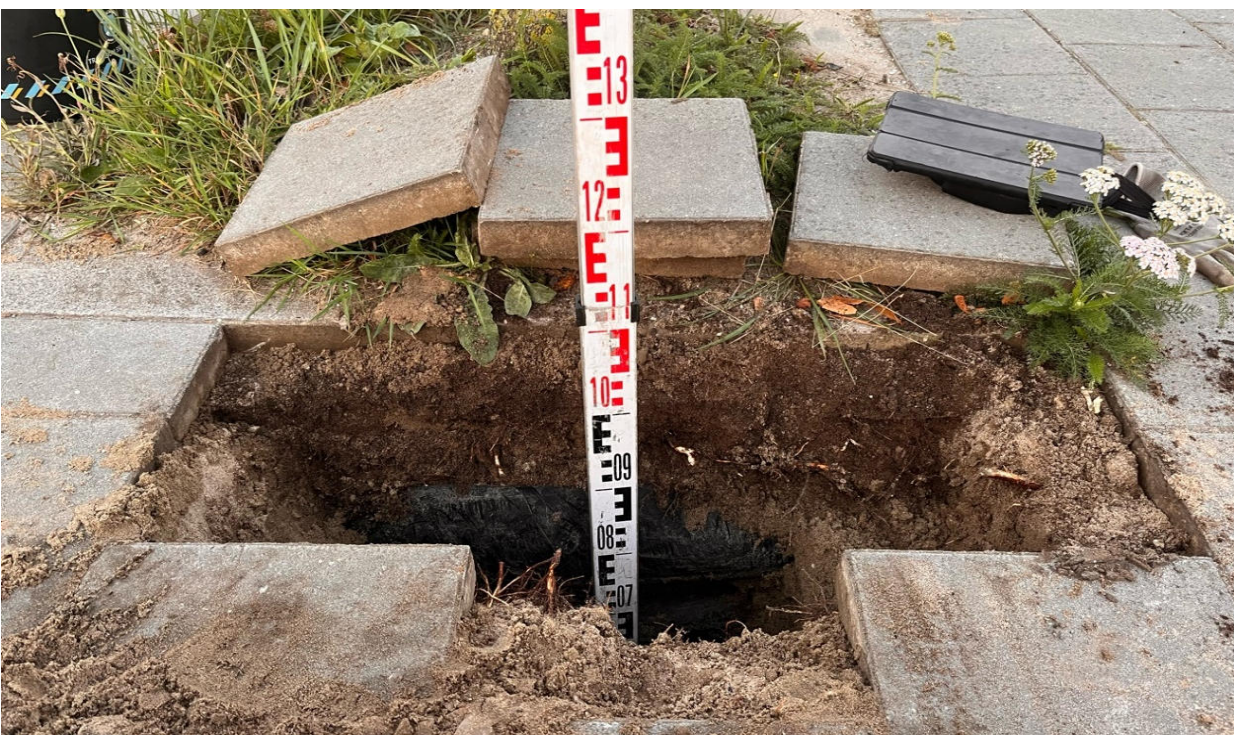
## Groeiplaatsonderzoek 15

0,7 meter vanuit het hart van boom DH177

| Diepte<br>cm-/mv | Bodemprofiel | Humusgehalte | Grondfractie | Beworteling | Opmerkingen |
|---|---|---|---|---|---|
| 55 - 90 | Lichtbruin zand | Humusarm | Matig fijn zand | Geen | Binnen wortelscherm intensief beworteld |
| 90 | Donkergrijs zand | Humeus | Matig fijn zand | | |

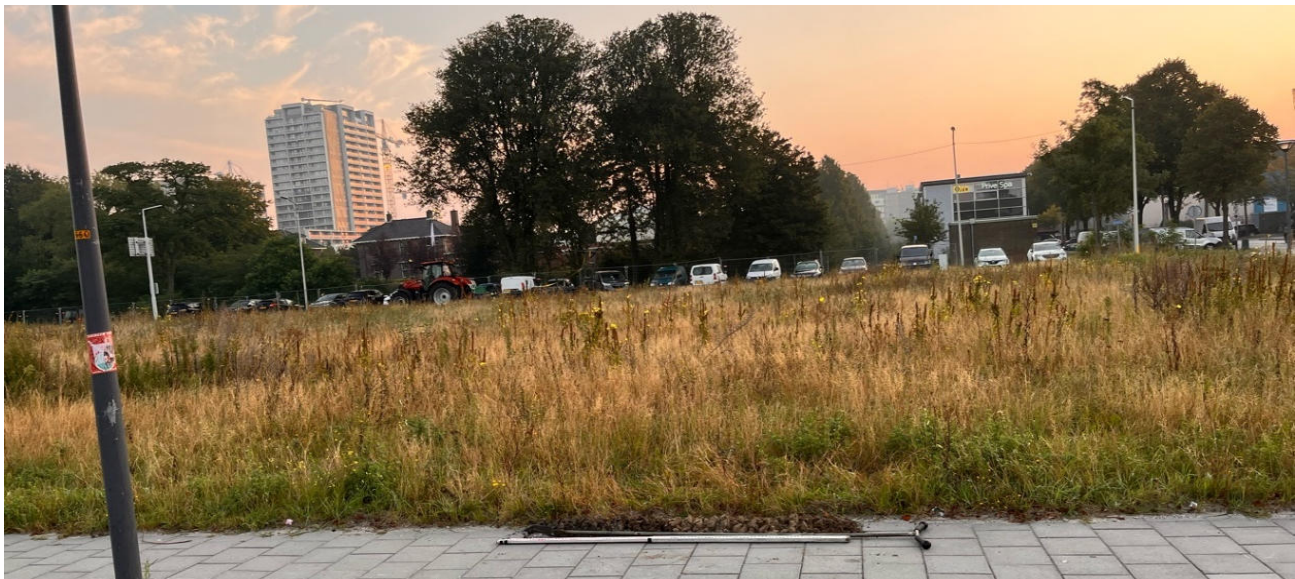
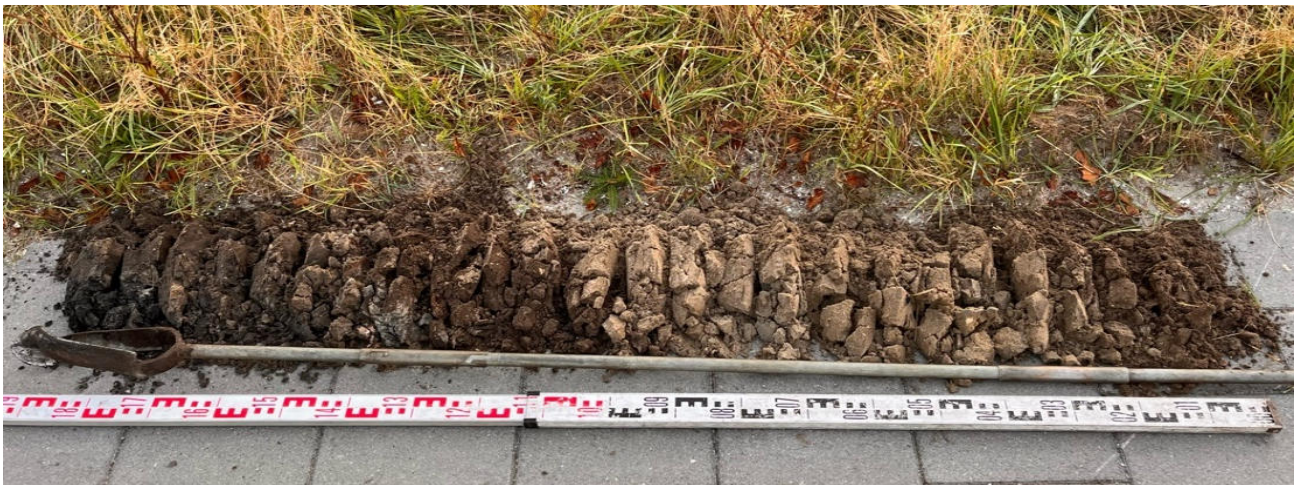
## Groeiplaatsonderzoek 16

In ruig gras ter hoogte van boom DH177

| Diepte<br>cm-/m-v | Bodemprofiel | Humusgehalte | Grondfractie | Beworteling | Opmerkingen |
|---|---|---|---|---|---|
| 190 - 200 | Donkergrijs zand | Matig humeus | Matig fijn zand | Geen | |
| 200 | Grijs zand | Matig humeus | Matig fijn zand | | Reductiezone |

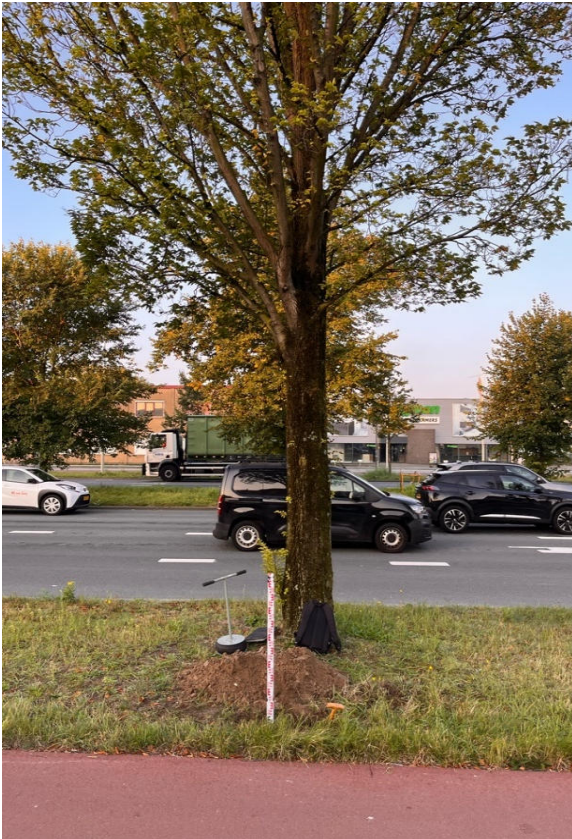
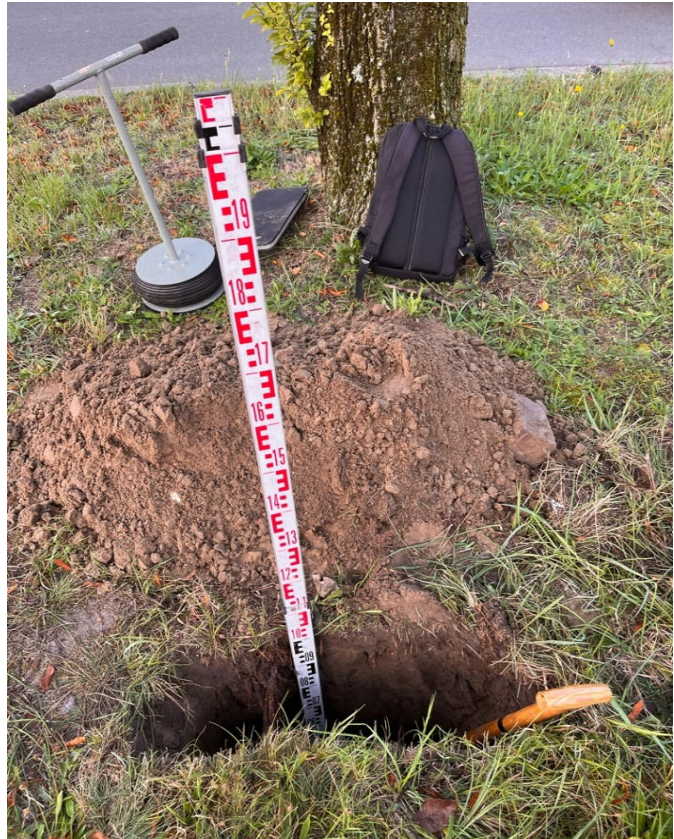
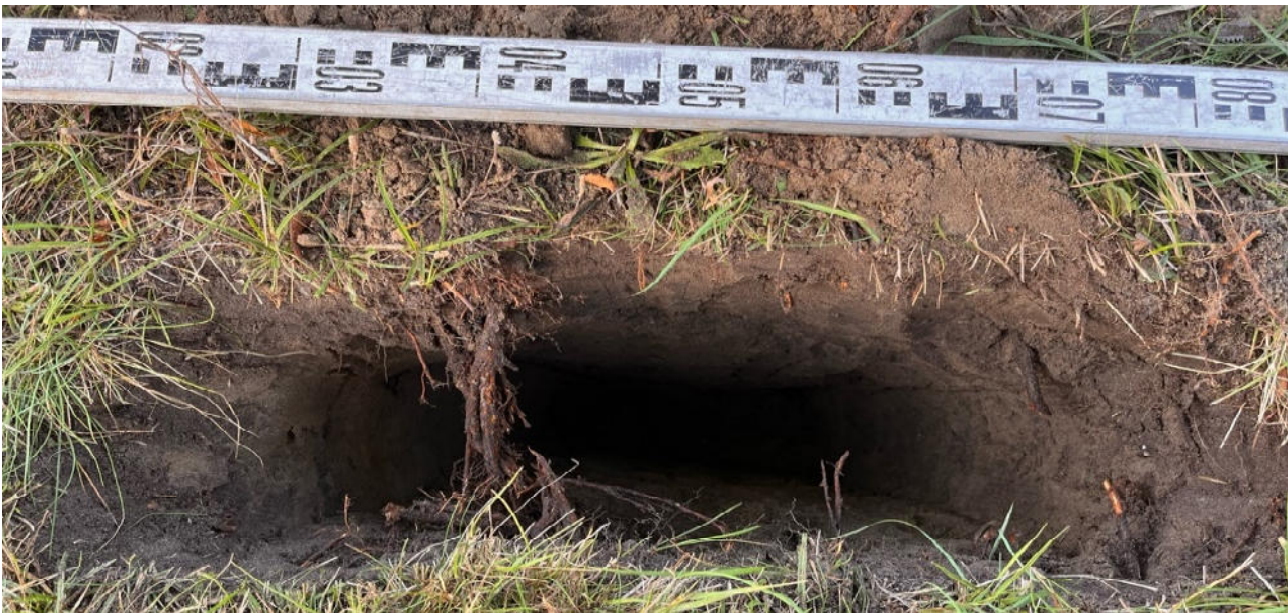
## Groeiplaatsonderzoek 18

1,9 meter vanuit het hart van boom DH132

| Diepte<br>cm-/m-v | Bodemprofiel | Humusgehalte | Grondfractie | Beworteling | Opmerkingen |
| 0 - 10 | Donkergrijs zand | Humeus | Matig fijn zand | Intensief | Opnamewortels |
| 10 - 100 | Lichtbruin zand | Humusarm | Matig fijn zand | Geen | |

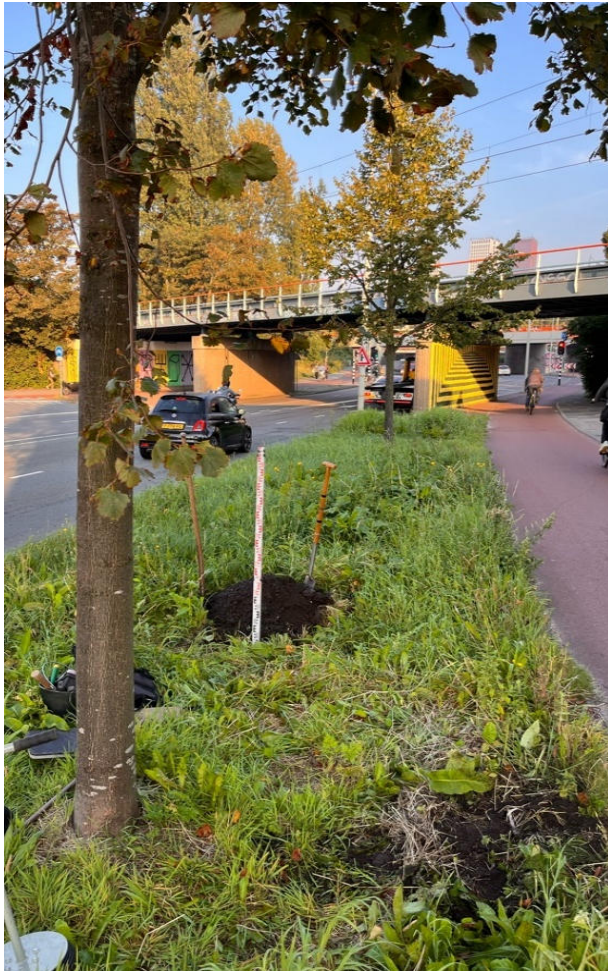
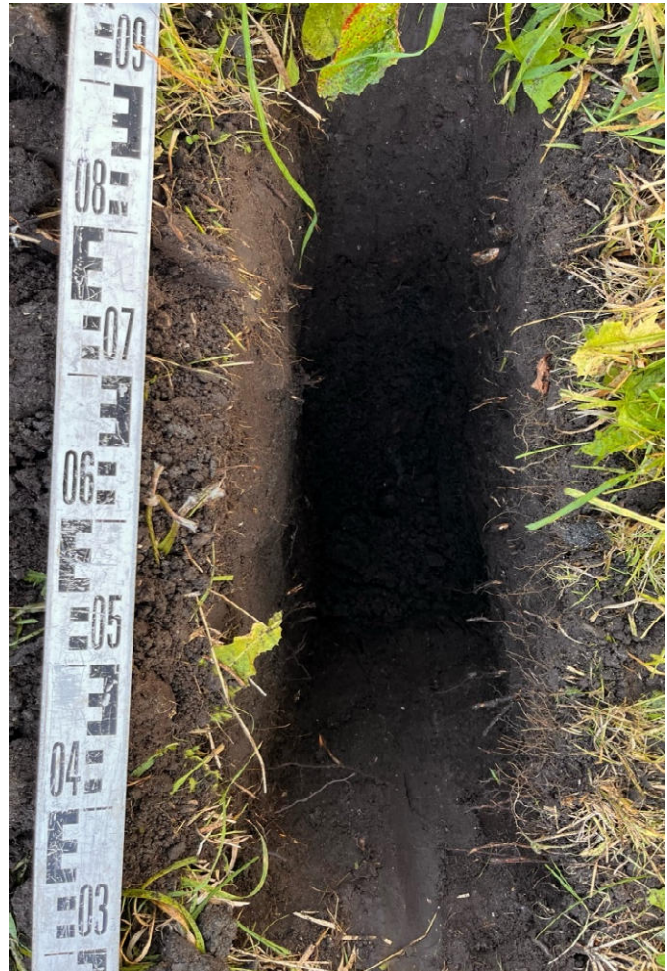
## Groeiplaatsonderzoek 19

2 meter vanuit het hart van boom DH113

| Diepte<br>cm-/m-v | Bodemprofiel | Humusgehalte | Grondfractie | Beworteling | Opmerkingen |
| 0 - 60 | Donkergrijs zand | Humeus | Matig fijn zand | Matig intensief | Opnamewortels |
| 60 - 70 | Donkergrijs zand | Humeus | Matig fijn zand | Geen | Grijs zand erdoor |

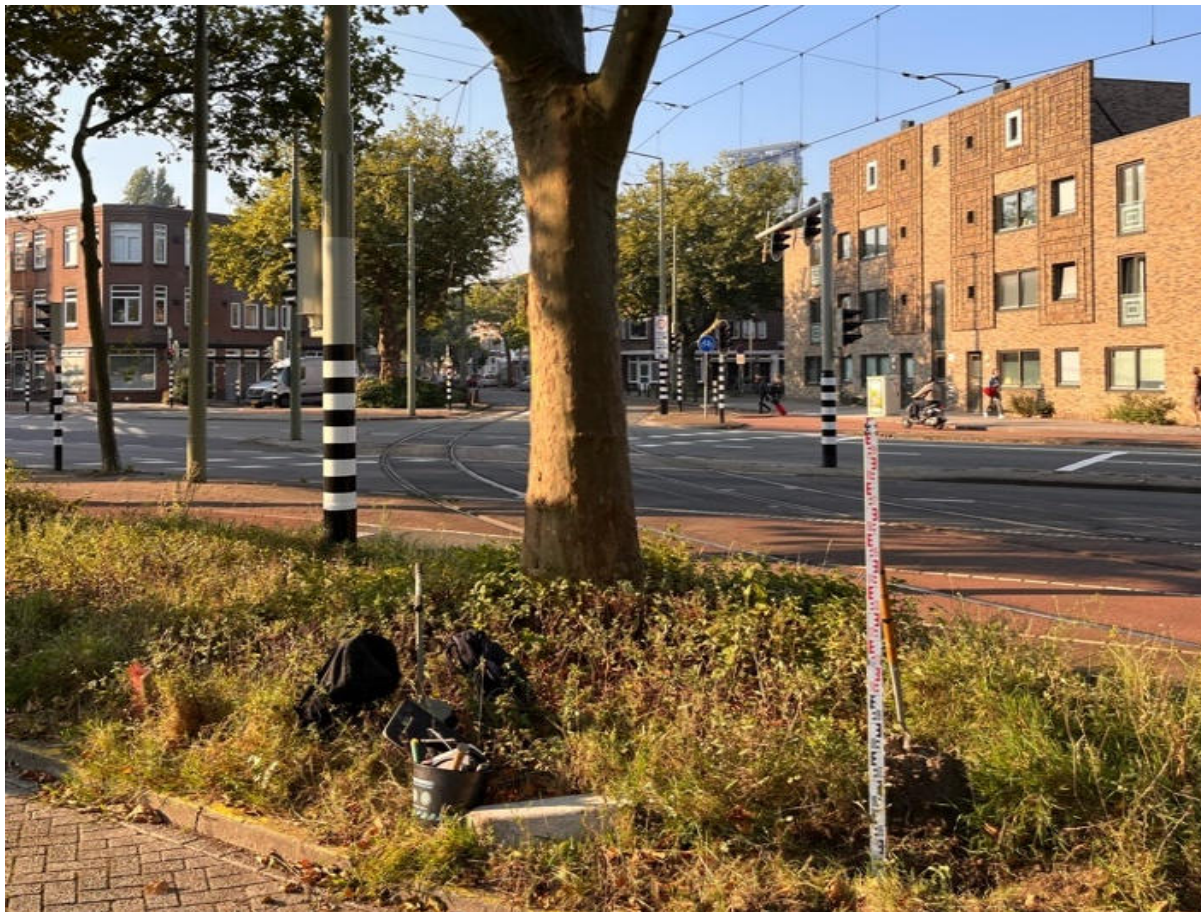
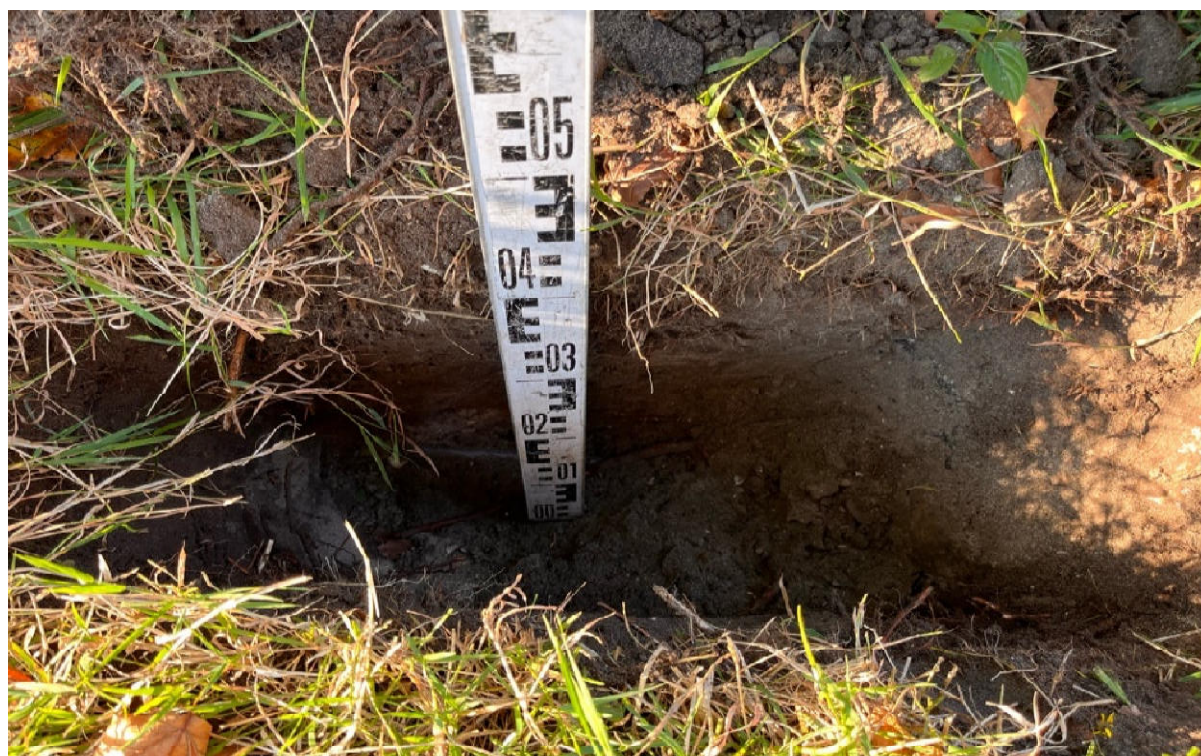
## Groeiplaatsonderzoek 20

3 meter vanuit het hart van boom DH013

| Diepte<br>cm-/mv | Bodemprofiel | Humusgehalte | Grondfractie | Beworteling | Opmerkingen |
| 0 - 45 | Donkergrijs zand | Matig humeus | Matig fijn zand | Matig intensief | Opnamewortels |

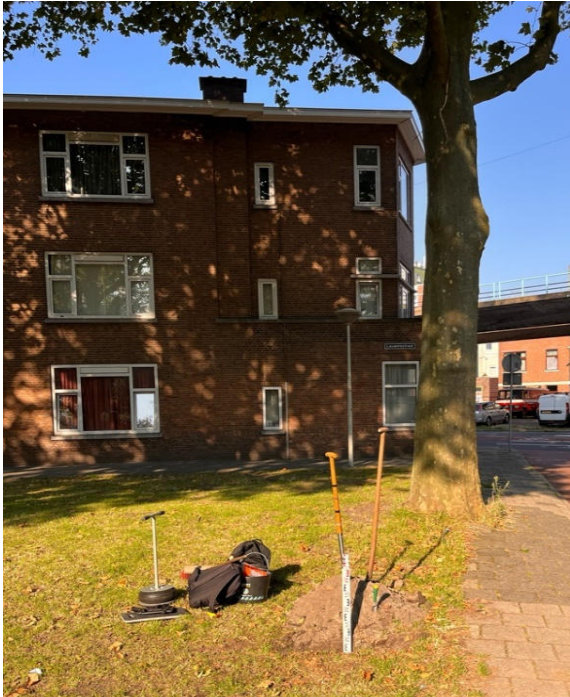
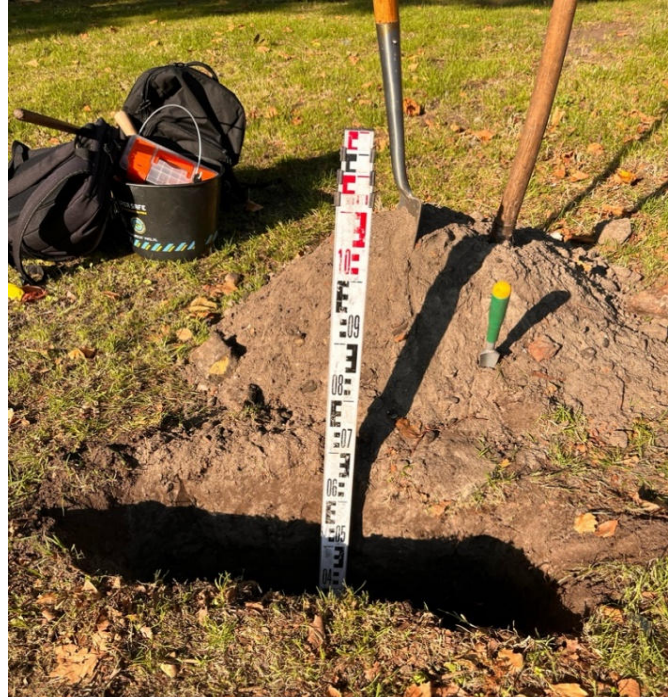
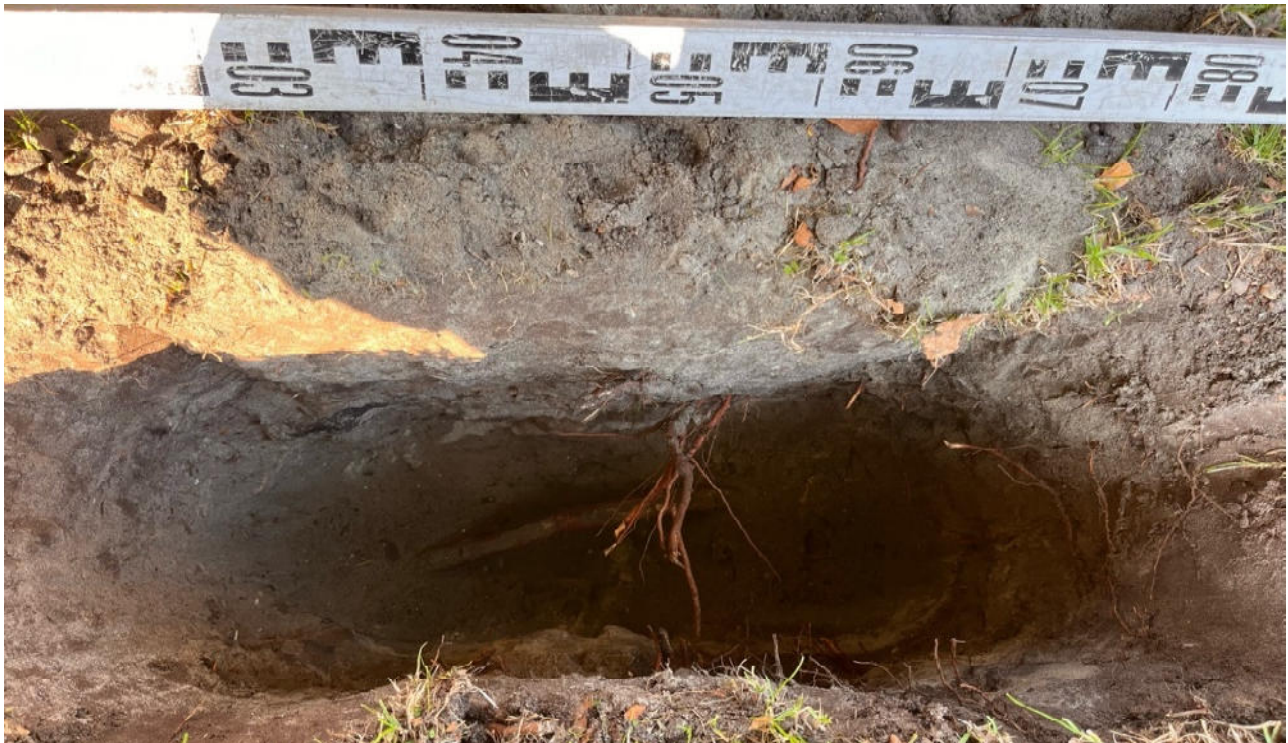
## Groeiplaatsonderzoek 21

4,3 meter vanuit het hart van boom DH073

| Diepte<br>cm-/-mv | Bodemprofiel | Humusgehalte | Grondfractie | Beworteling | Opmerkingen |
| 0 - 20 | Donkergrijs zand | Matig humeus | Matig fijn zand | Matig extensief | Opnamewortels |
| 20 - 50 | Grijs zand | Humusarm | Zeer fijn zand | Geen | Puinhoudend, verdicht |
| 50 - 60 | Grijs zand | Humusarm | Zeer fijn zand | Matig intensief | Beworteling tot 3 cm |

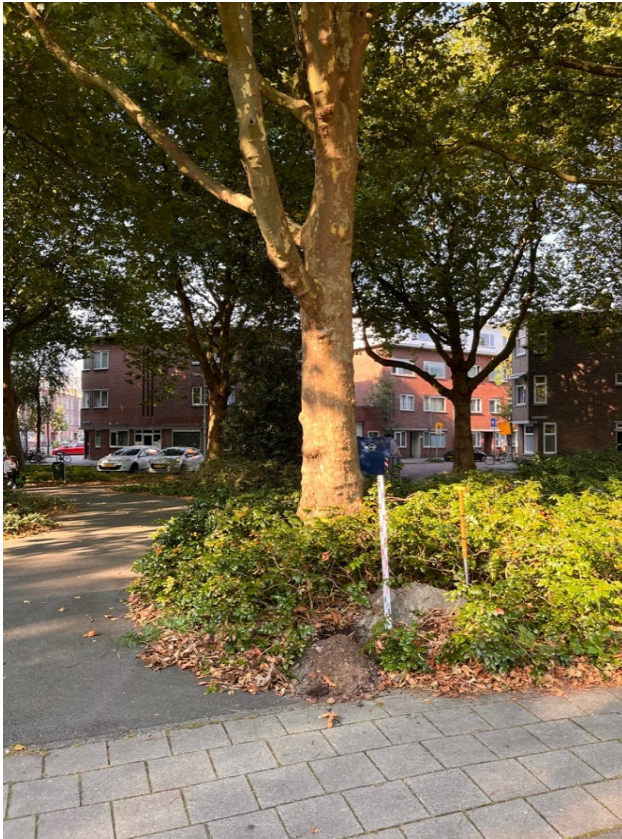
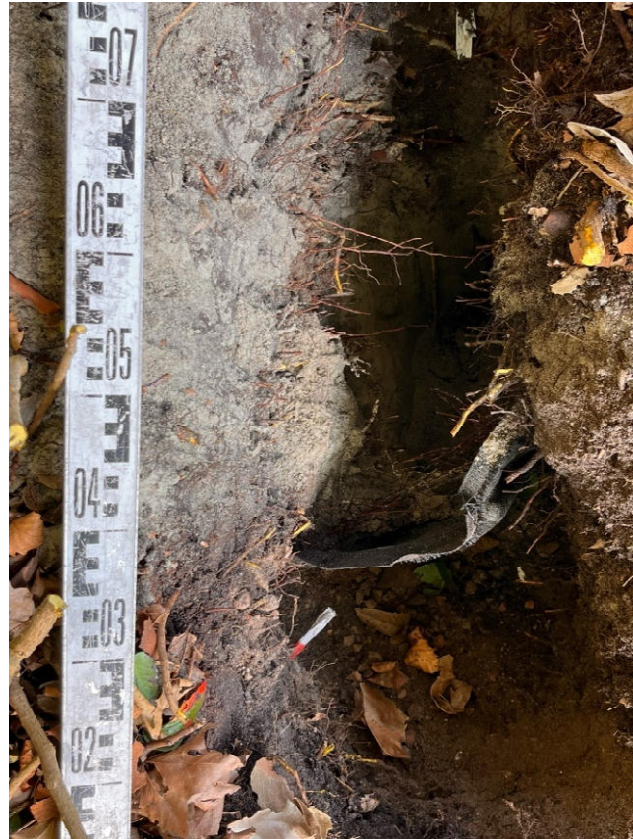
## Groeiplaatsonderzoek 22

4,3 meter vanuit het hart van boom DH074

| Diepte<br>cm-/m-v | Bodemprofiel | Humusgehalte | Grondfractie | Beworteling | Opmerkingen |
| 0 - 35 | Donkergrijs zand | Matig humeus | Matig fijn zand | Intensief | Opnamewortels |
| 35 - 80 | Grijs zand | Humusarm | Zeer fijn zand | Geen | |
